Prověření nemovitosti č.p.
284 Drásov

Prověření nemovitosti číslo 202414:

Rodinný dům Hradčanská č.p. 284, 664 24 Drásov

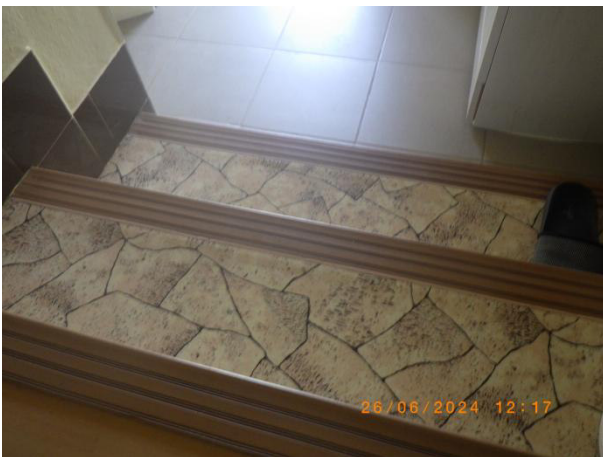
foto 01+02 0.01 schodiště

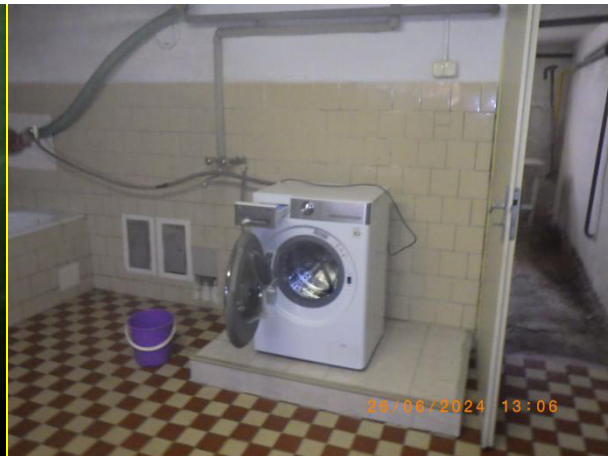
foto 12 0.02 prádelna

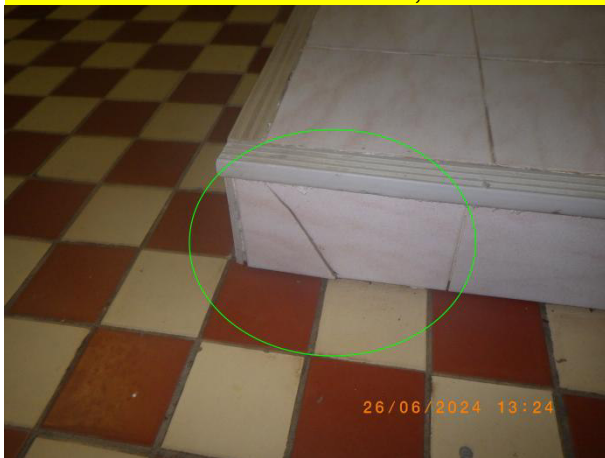
foto 13 0.02 prádelna poškozený obklad

- Opravit povrchy omítek, obkladů, podlah.
- Doplnit svíslou hydroizolaci soklové části zdiva. Případně zřídit funkční drenáž.
- Realizovat ochranný nátěr všech dřevěných konstrukcí.
- Dozateplit konstrukce.
- Doplnit lapače střešních splavenin.
- Opravit nátěry klempířských, ocelových konstrukcí.

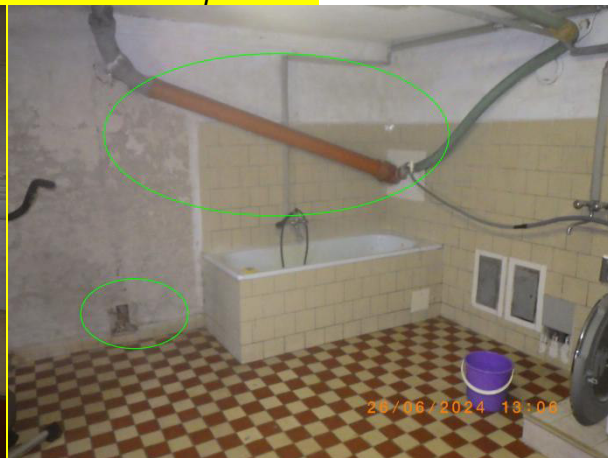
foto 14 0.02 prádelna koroze dvířek, odpadní potrubí

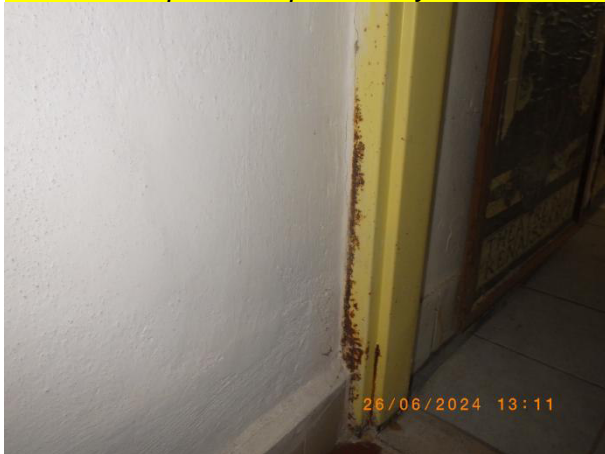
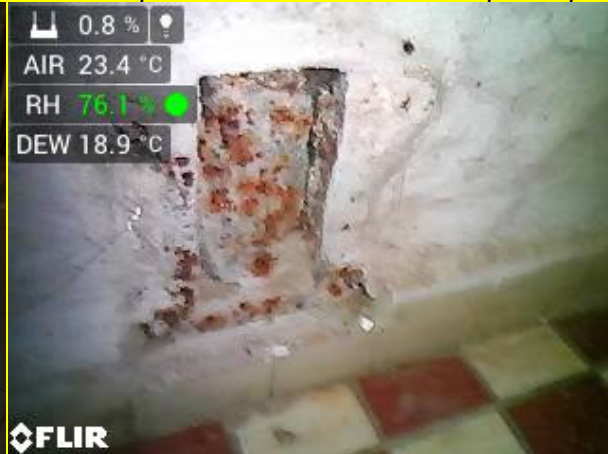
foto 15 +16 0.02 prádelna koroze zárubní + koroze dvířek foto 16

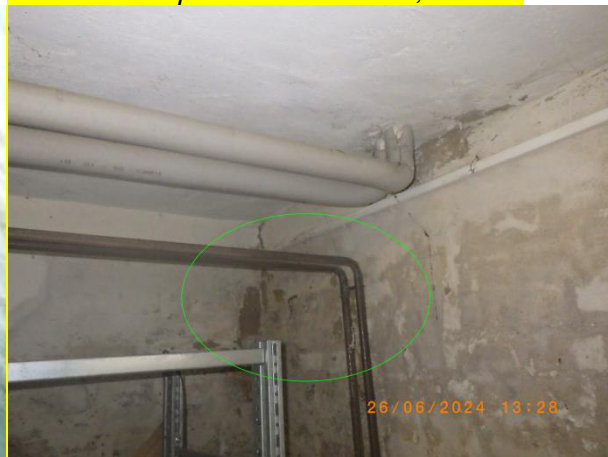
Původní ocelové okno s jednoduchým zasklením. Vytápěný prostor.
Od koroze je poškozené potrubí topení. Foto číslo 22.
Světlá výška cca 2 150 mm

foto 22 0.02 prádelna koroze potrubí

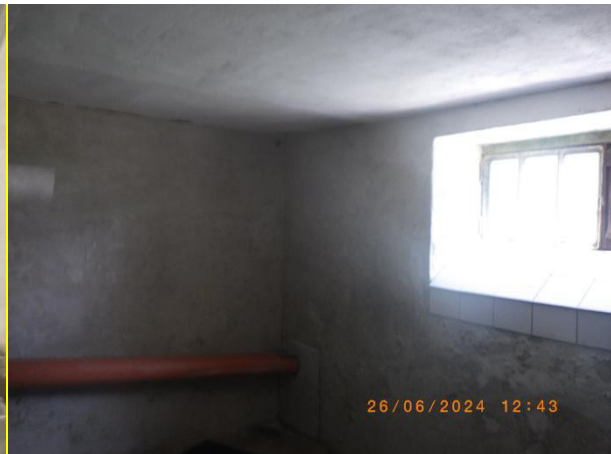
foto 24 0.03 sklep volně vedené potrubí kanalizace

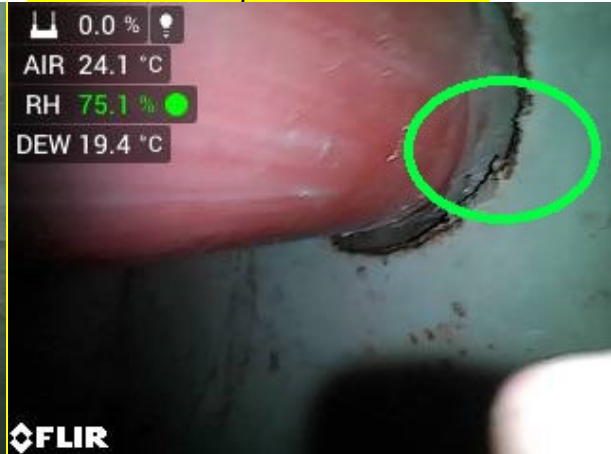
foto 28 0.03 sklep netěsnost prostupu

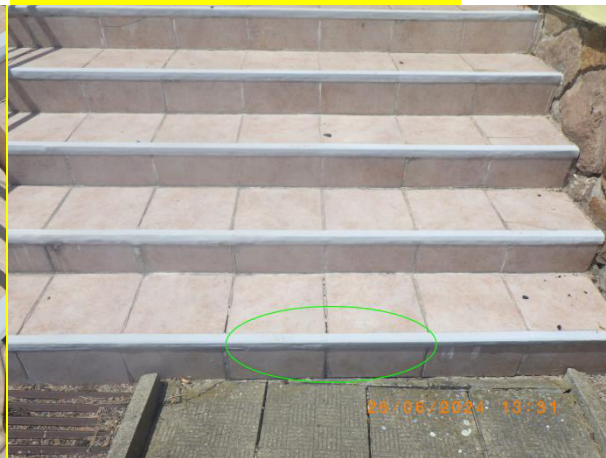
foto 50 poškozené/nevyplněné spáry obkladu

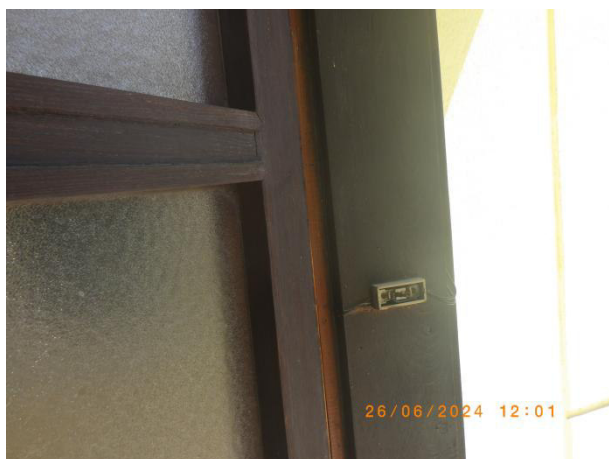
Podlaha vinylová + soklík. Omítky z MVC bez viditelného poškození od trhlin. Foto číslo 51. V místnosti je umístěn rozvaděč a elektroměr, který není označený tzv šipkou s bleskem. Foto číslo 52. Schází funkční zvonek. Foto číslo 53. Původní dřevěné dveře i kastlové dřevěné okno. Vytápěný prostor. Světlá výška cca 2 698 mm.

foto 53 1.01 předsíň schází zvonek

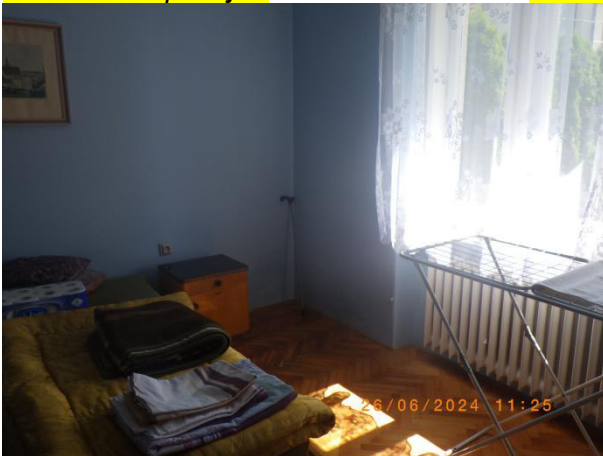
foto 59 1.05 obývací pokoj

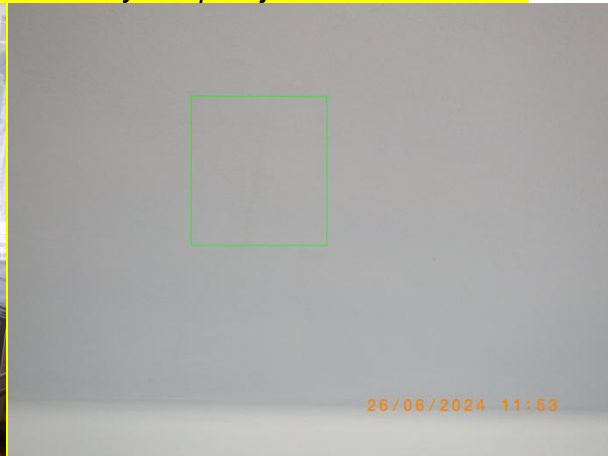
foto 60 1.05 obývací pokoj trhlina strop

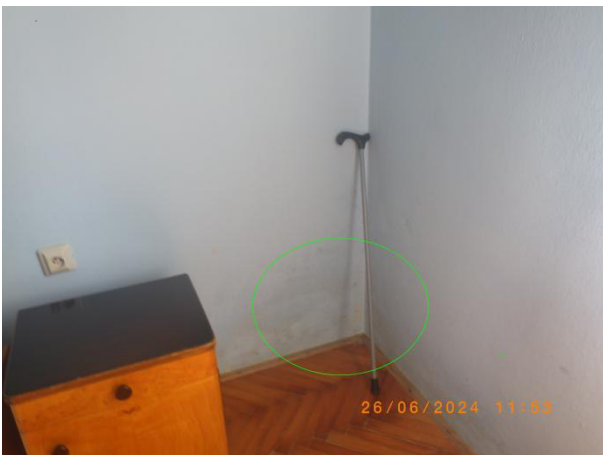
foto 61 1.05 obývací pokoj poškození povrchu

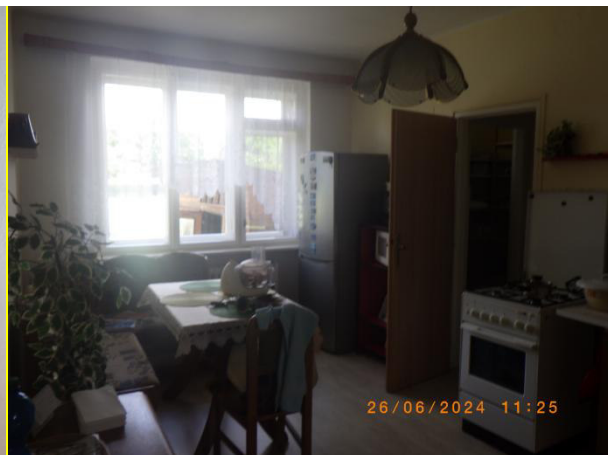
Místnost 1.06 kuchyň. Podlaha z PVC. Stěny z MVC omítek bez viditelného poškození povrchů. V místnosti je umístěný plynový sporák nad kterým schází digestoř. Dřevěné kastlové okno. Foto číslo 62. Vytápěný prostor. Světlá výška 2 642 mm.

foto 62 1.06 kuchyň schází digestoř

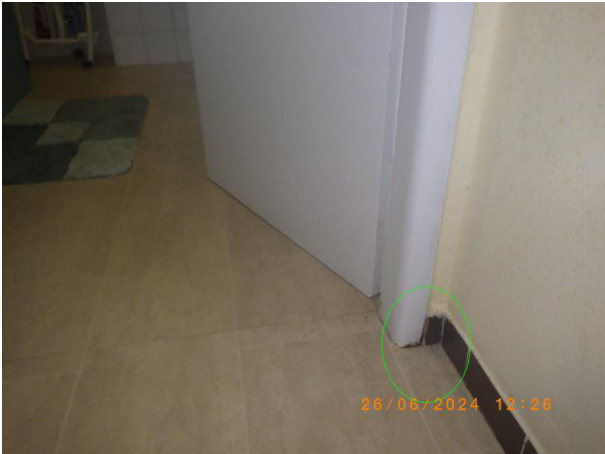
foto 63 1.07 chodba 2 poškození nátěru zárubně

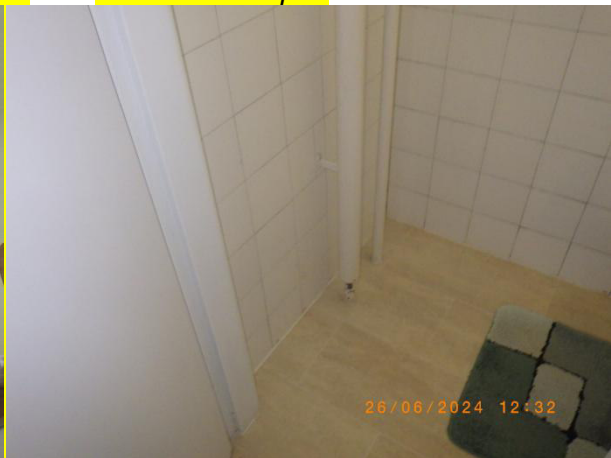
foto 65 1.08 spíž trhлина

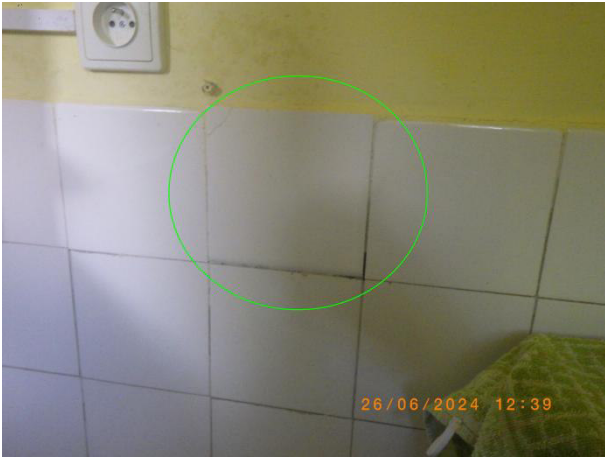
Místnost 1.10 koupelna: Podlaha z PVC. Omítky z MVC + původní keramický obklad výšky cca 1 350 mm. Obklad s lokálním poškozením obkladu, spár. Foto číslo 68, 69. Obklad a podlaha pravděpodobně bez hydroizolační stěrky. Dřevěné jednoduché okno. Vytápěný prostor. Světlá výška cca 2 650 mm.

foto 69 1.10 koupelna poškozený obklad

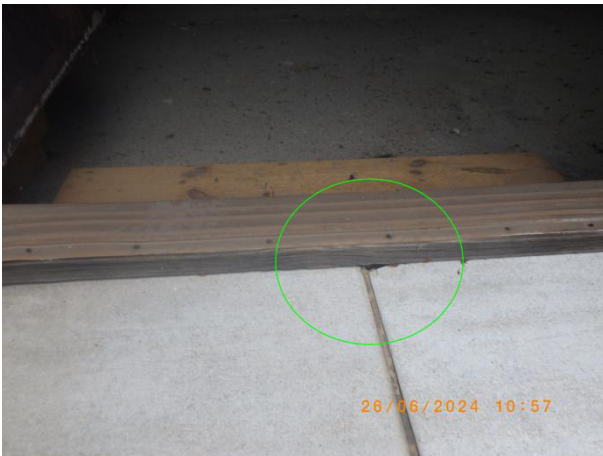
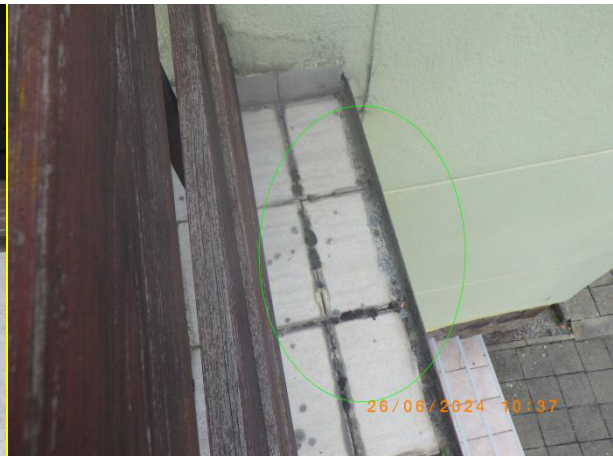
Terasa : Podlaha z keramické dlažby s lokálním poškozením dlaždic, spár. Spáry zarůstají mechem/lišejníky. Poškozená je omítka stěny. Foto číslo 70, 71, 72. Odvodnění terasy je řešeno samospádem se sklonem do do žlabu. Spád nášlapné vrstvy je mírný. Foto číslo 73, 74.

foto 70+ 71 2NP terasa poškození dlažby/spárování

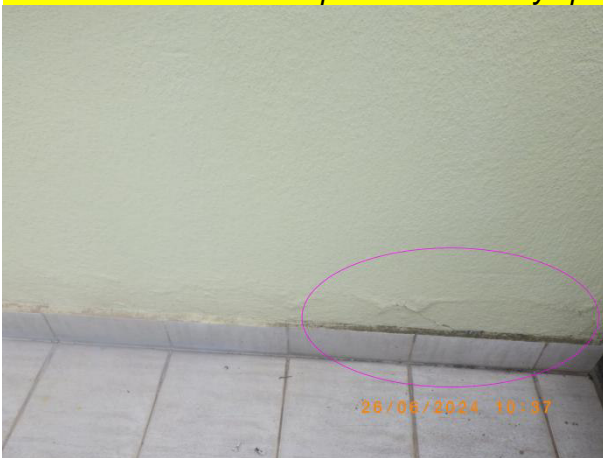
foto 73 2NP terasa poškození povrchu

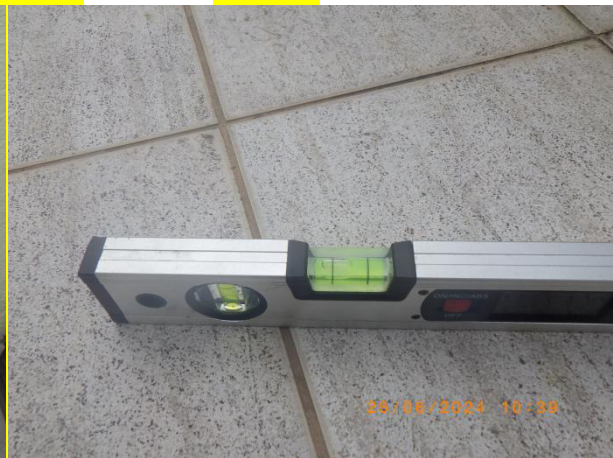
foto 74 2NP terasa mírný spád

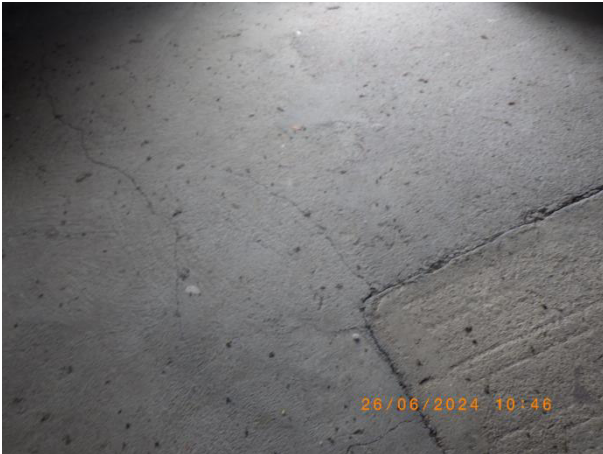
Půdní prostor : Podlaha betonová s lokálním poškozením povrchů: Foto číslo 75, 76. Původní dřevěné okno a dveře na terasu. Nezateplený nevytápěný prostor.

foto 77 půda od trhlin poškozená podlaha

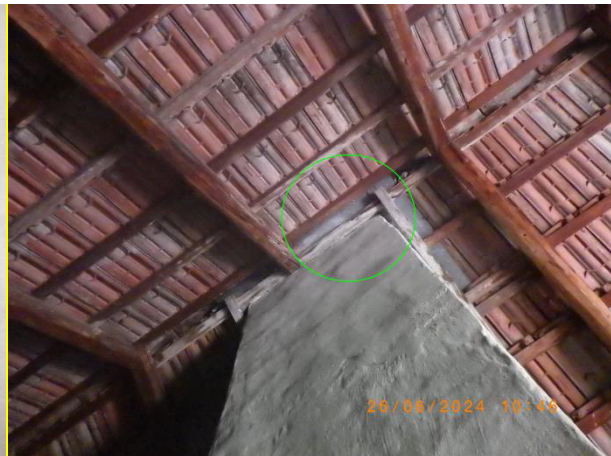
Střešní konstrukce : Dřevěná konstrukce krovu s vaznice podepřená sloupky. Střecha bez zateplení a pojistné hydroizolační vrstvy s lokální netěsností. Foto číslo 78, 81. Pozednice je uložena na zdivo bez pozedního železobetonového věnce. Foto číslo 79. Není dodržen 50 mm odstup dřevěné konstrukce od komínového tělesa. Foto číslo 79, 80. Lokální poškození dřevěné konstrukce od dřevokazného hmyzu. Foto číslo 82. Krytina zarůstá mechem/lišejníky. Foto číslo 83. Poškození nátěru klempířských konstrukcí. Foto číslo 84. Schází lapače střešních splavenin. Foto 85. Poškození podbití římsy. Foto 86.

foto 79+ 80 schází 50 mm odstup dřevěné konstrukce od komínového tělesa foto 78

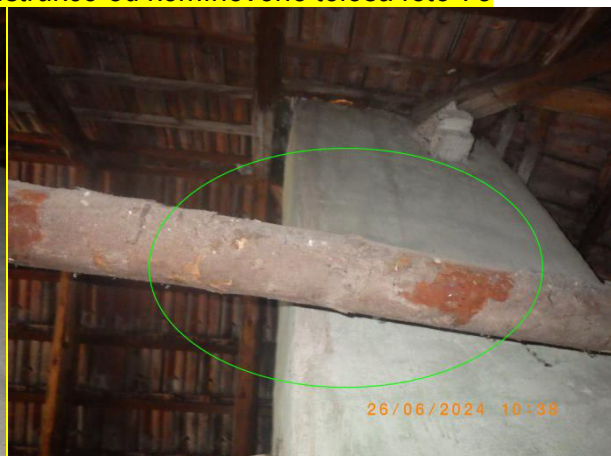
foto 82 poškození od dřevokazného hmyzu

- U dřevěných konstrukcí krovu bylo diagnostikováno lokální poškození od dřevokazného hmyzu.
- Pozednice jsou osazeny na zdivo bez pozedního železobetonového věnce.

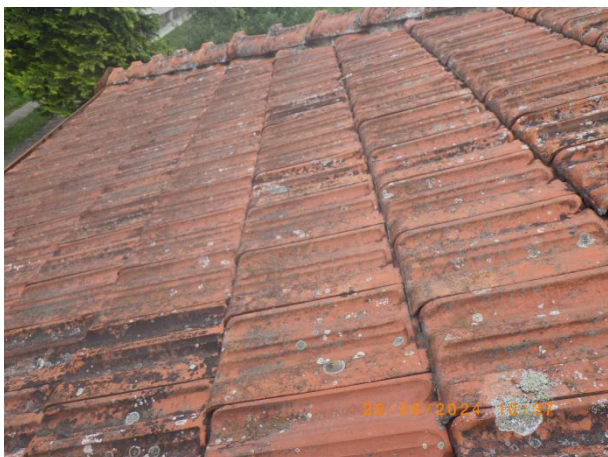
foto 83 krytina zarůstá mechem/lišejníky foto 84 poškození nátěru svodu, schází lapače splavenin

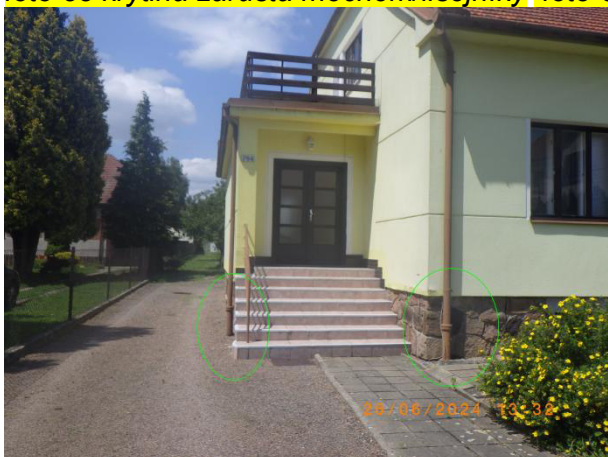
foto 85 schází lapače střešních splavenin foto 86 poškození podbití římsy

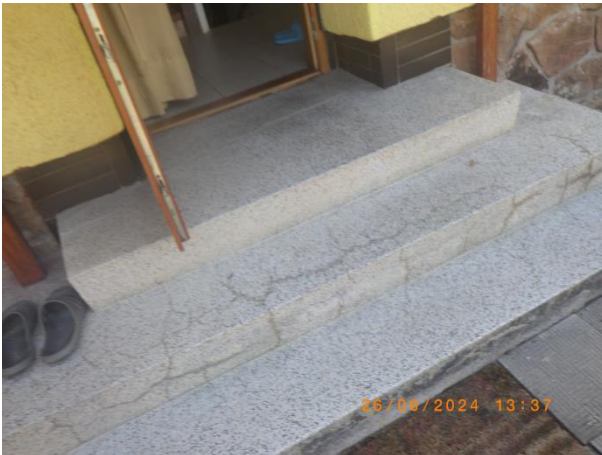
Poškozený je povrch venkovního schodiště. Foto číslo 87.

foto 87 poškození povrchu schodiště od trhlin foto 88 schází svislá hydroizolace soklové části zdiva

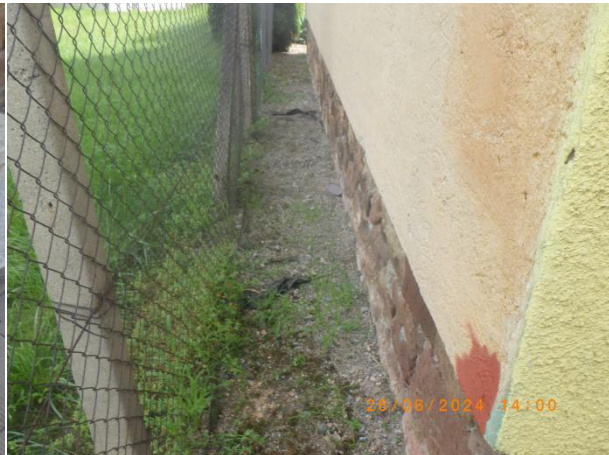
Schází svislá hydroizolace soklové části zdiva. Foto číslo 88.

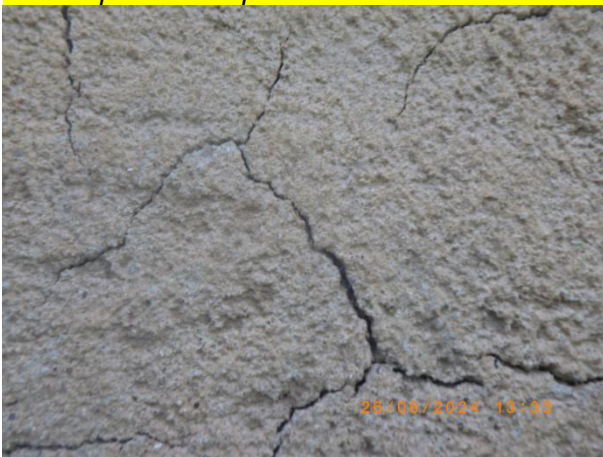
Severovýchodní část fasády (od sousedního domu č.p. 197) je provedena z hrubé omítky. Omítka je poškozena od trhlin. Foto číslo 89.

foto 89+90 trhliny fasáda

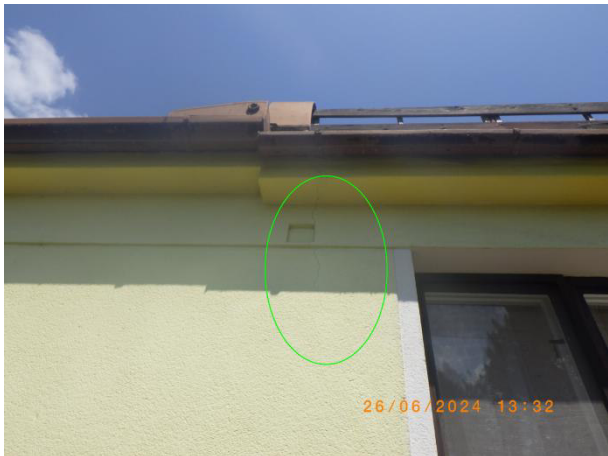
Poškozená od trhlin je římsa, fasáda. Foto číslo 90, 91.

foto 91 trhlina římsa, fasáda
