Prověření nemovitosti č.p. 31 Brno Komárov

Prověření nemovitosti číslo 202322:

Rodinný dům Hněvkovského č. p.184/ 31, 617 00 Brno Komárov

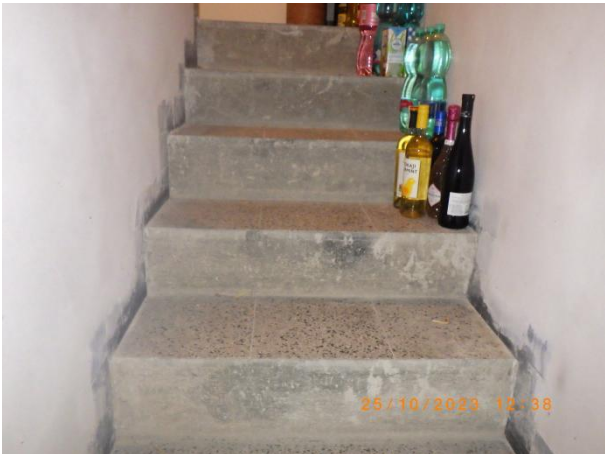
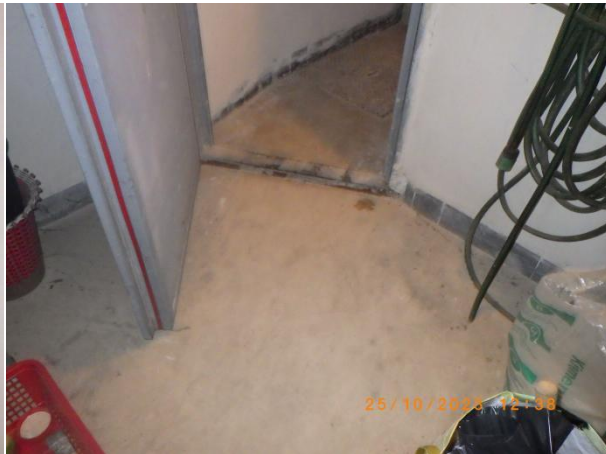
- **0.01 Schodiště :** Podlaha z dlažby + z části betonová. Stěny z MVC poškozeny od velmi nízké vlhkosti zdiva 0,8 % hm. Bez soklíku. Foto číslo 01, 02, 03, 04. RH = relativní vlhkost vzduchu 63,7 %. Světlá výška při vstupu do garáže 1 950 mm. Šířka schodiště cca 840 mm. Místnost bez zdroje tepla. Pod úrovní podlahy umístěná šachta , která nebyla hodnocena.

foto 01 +02 místnost 0.01 schodiště

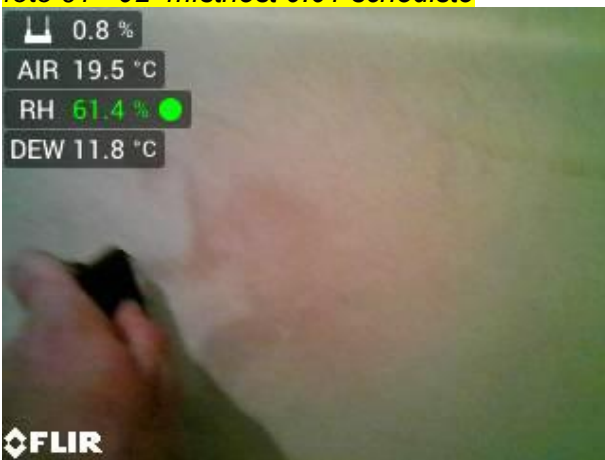
foto 03 0.01 schodiště vlhkost 0,8 % hm

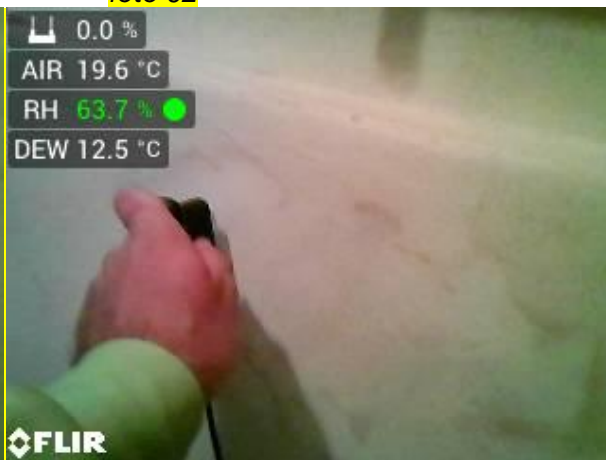
foto 04 0.01 schodiště vlhkost 0 % hm

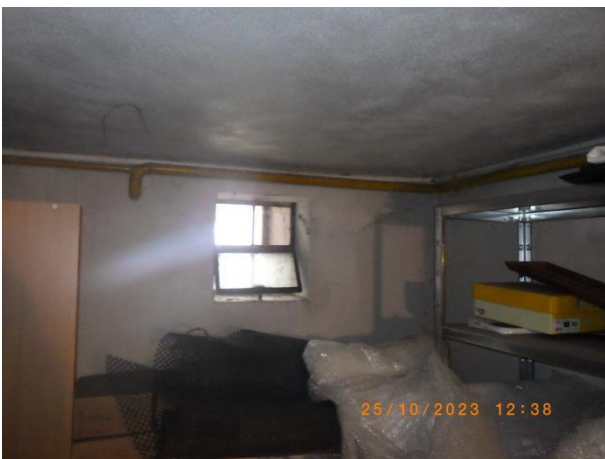
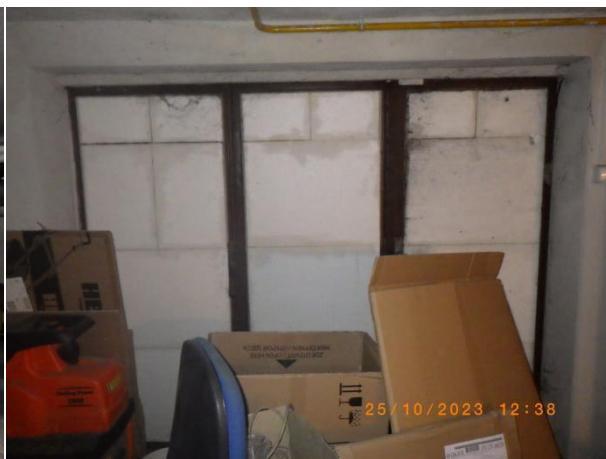
foto 05 +06 místnost 0.02 garáž původní výplně otvorů

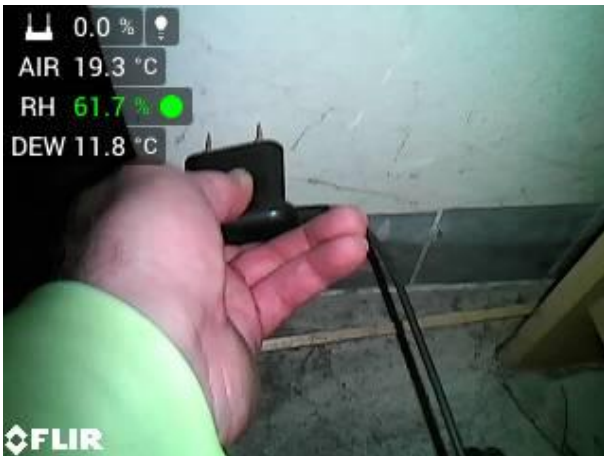
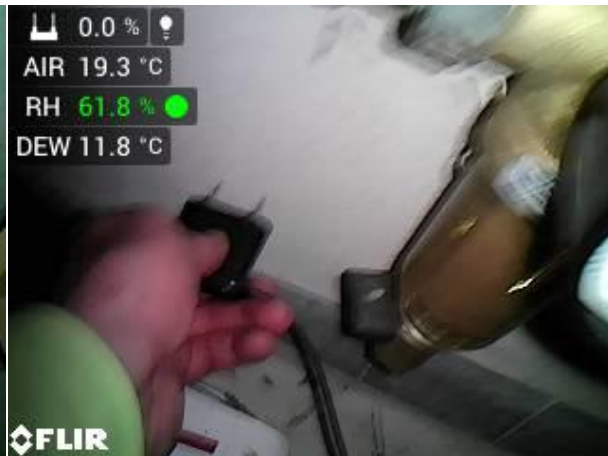
foto 07 +08 místnost 0.02 garáž vlhkost 1.5 % hm

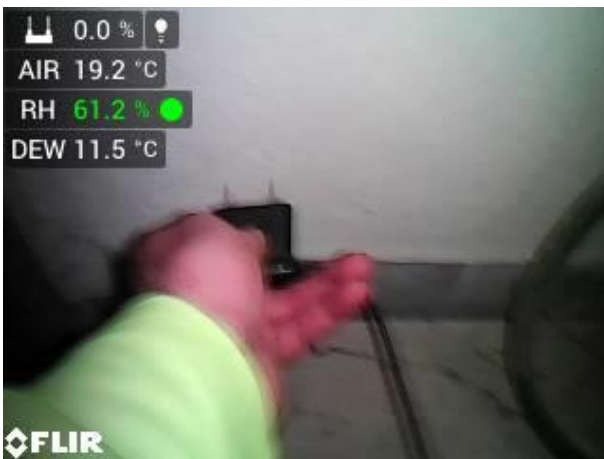
foto 09 0.02 garáž vlhkost 0 % hm

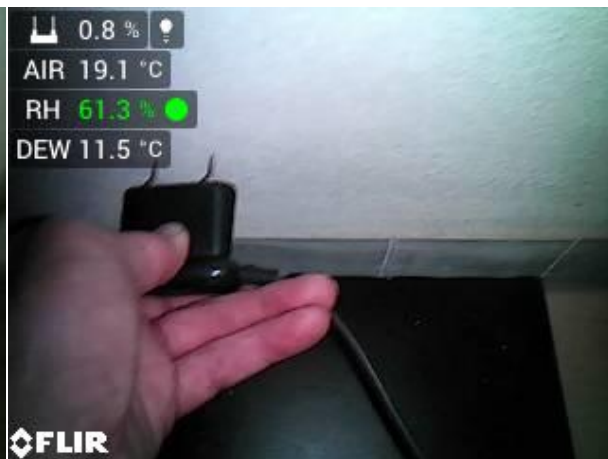
foto 10 0.02 garáž vlhkost 0,8 % hm

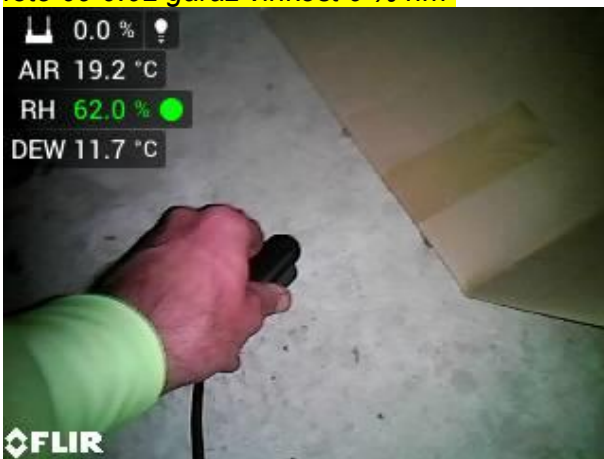
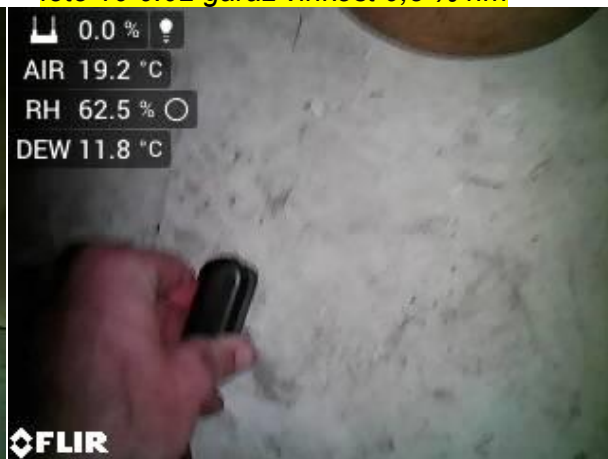
foto 11 +12 0.02 garáž vlhkost podlaha 0 % hm

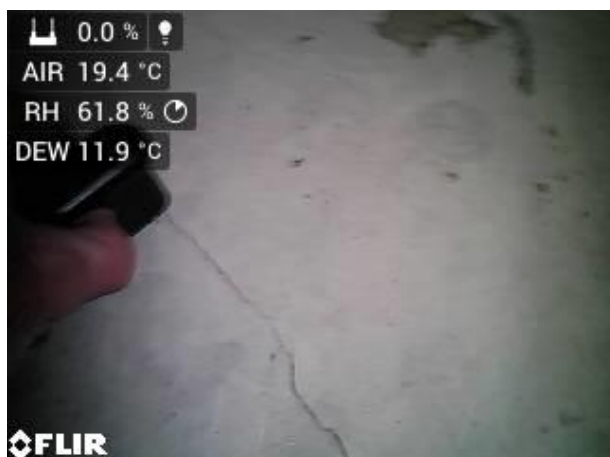
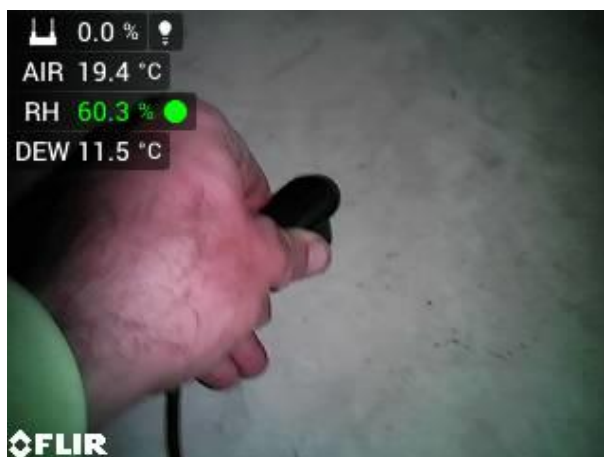
foto 13 +14 0.02 garáž vlhkost podlaha 0 % hm

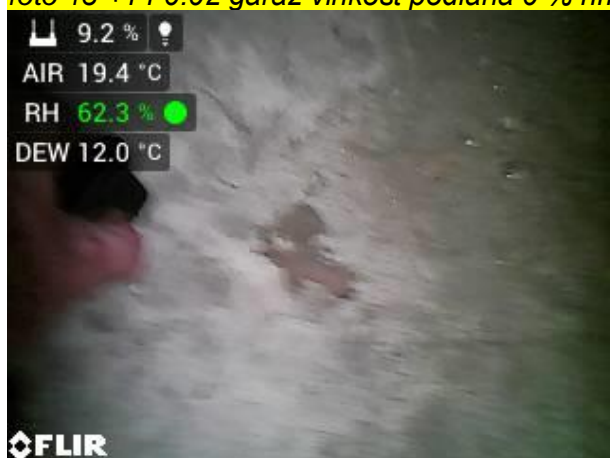
foto 15 0.02 garáž vlhkost podlaha 9,2 % hm

- V garáži diagnostikována velmi vysoká vlhkost 9,2 % hm v nášlapné vrstvě podlahy.
- Identifikováno biotické poškození fasády = poškození od hnízda ptáků z pohledu z ulice.

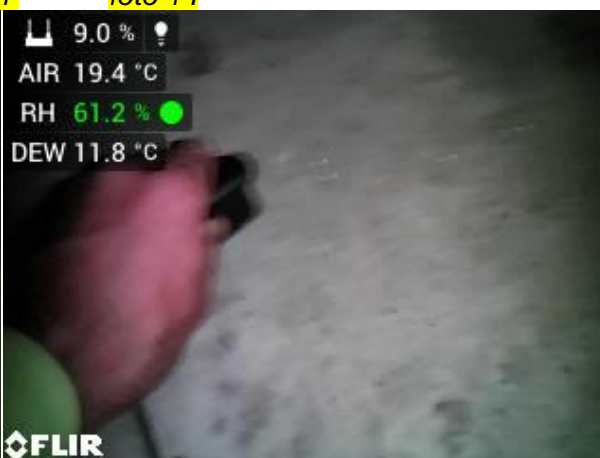
foto 16 0.02 garáž podlaha vlhkost 9 % hm

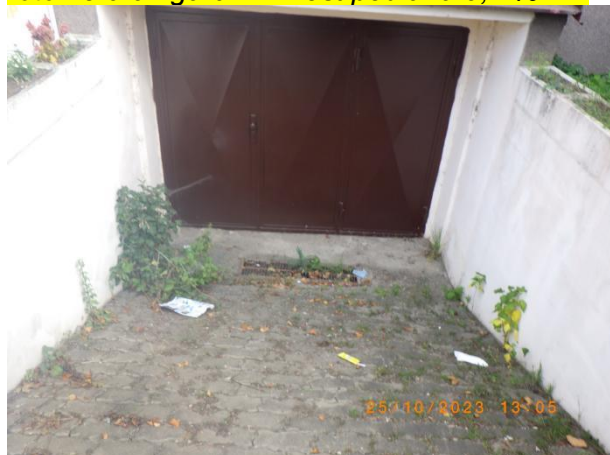
foto 17 nevhodně řešený detail odvodnění

- Diagnostikována byla velmi nízká vlhkost zdiva 1 % hm. RH = relativní vlhkost vzduchu 64 %.
- Nevhodně je řešen detail u vchodových dveří na zahradu a vrat do garáže.

- Opravit povrchy omítek, obkladů, podlah.
- Upravit detail u dveří chodby 2 vedoucí na zahradu. Případně dveře vyměnit.
- Upravit detail u vjezdu do garáže = například zřídit nový drenážní žlab apod.
- Zateplit obvodové konstrukce. To je zejména osadit tepelnou izolaci po celé části stropu nad 2NP + vyměnit výplně otvorů v 1PP.
- Před případnou opravou povrchů omítek to je trhlin v 1NP v pokoji a pracovním může být vhodné vyloučit aktivitu trhlin zřízením sádrových terčů + případně následně trhliny „ sešít “ vložením helikální výztuže. Viz přílohy sledování trhlin ve stěnách + sešívání trhlin.
- Osadit lapače střešních splavenin.

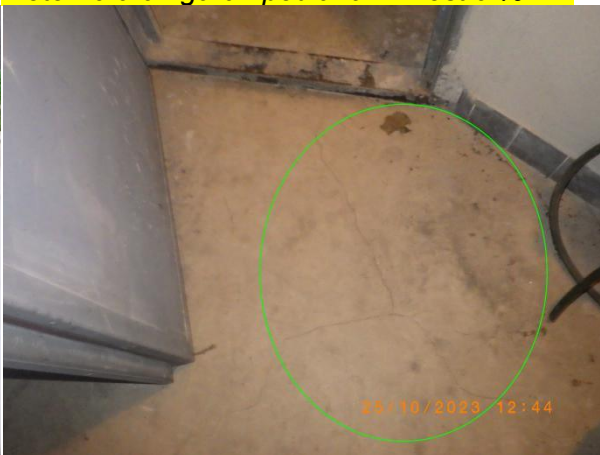
- **0.02 Garáž :** Původní výplně otvorů. Foto číslo 05, 06. MVC omítky stěn s diagnostikovanou velmi nízkou vlhkostí 0,8 hm. RH = relativní vlhkost vzduchu 62,5 %. Foto číslo 07, 08, 09, 10. Podlaha betonová +keramický soklík. Povrch podlahy lokálně poškozený od trhlin a velmi vysoké vlhkosti 9,2 % hm. Foto číslo 11, 12, 13, 14, 15, 16, 17, 18. Místo poškozené od vysoké vlhkosti je u vrat. Příčinou je nevhodně řešený detail odvodnění spádové plochy před garáží. Schází zde odvodňovací žlab, nebo jiné vhodné opatření. Světlá výška místnosti 1 950 mm. Průchodná výška v místě vrat 1 800 mm.

foto 18 0.02 garáž poškozený povrch podlahy

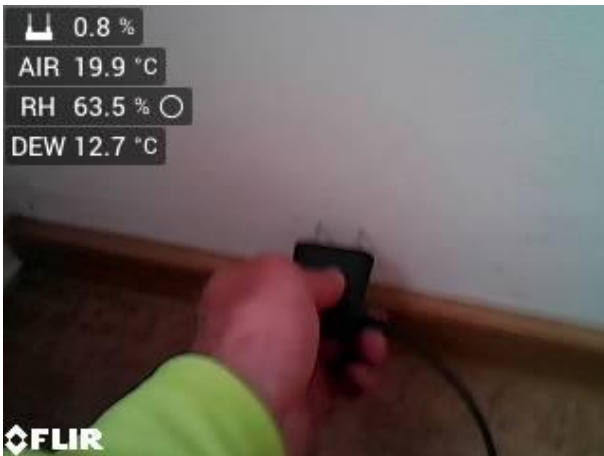
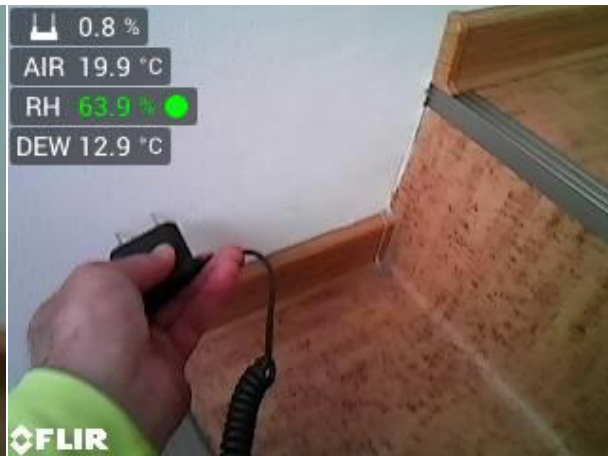
foto 21 +22 1.01 chodba 1 vlhkost 0,8 % hm

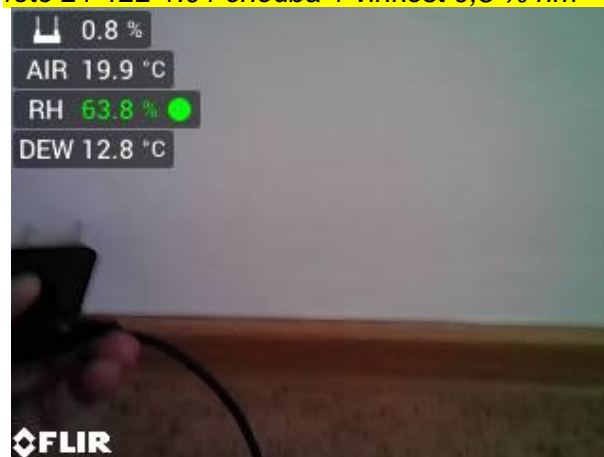
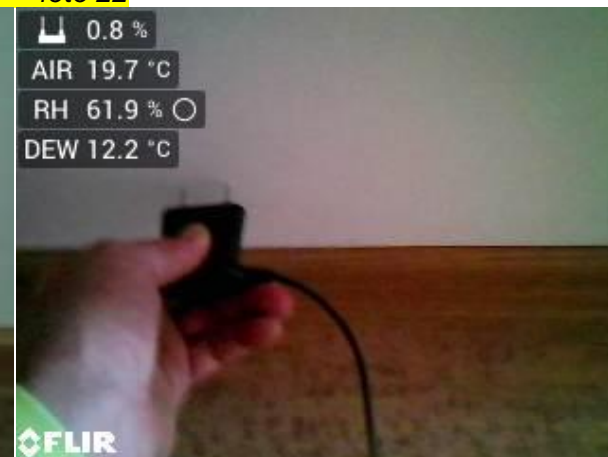
foto 23 +24 1.01 chodba 1 vlhkost 0,9 % hm

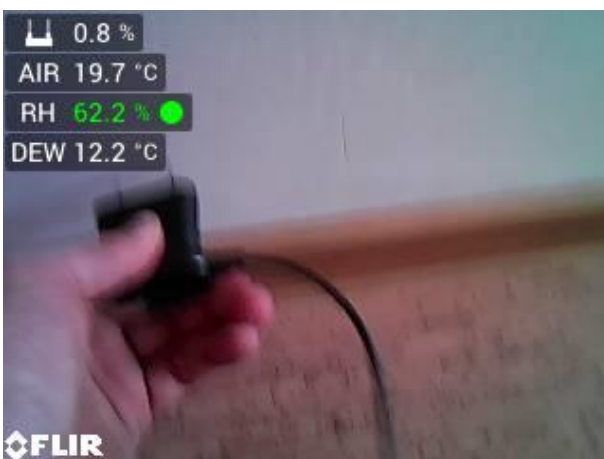
foto 25 1.01 chodba 1 vlhkost 0,8 % hm

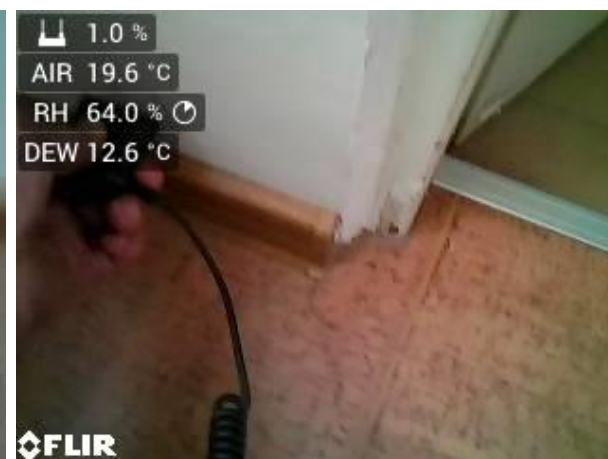
foto 26 1.01 chodba 1 vlhkost 1 % hm

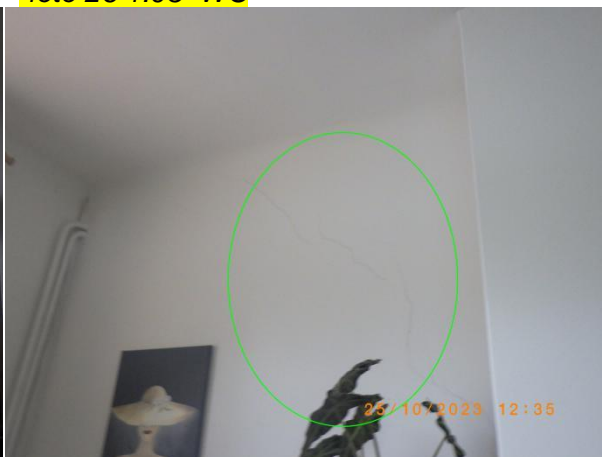
- * **1.04 Pracovna:** Podlaha vinylová. Stěny z MVC omítky lokálně poškozené od trhlin. Foto číslo 27, 28, 29. Výskyt trhlin ve fasádě. Foto číslo 30, 31. Světlá výška 2 917 mm.

foto 28 1.04 pracovna trhliny zdivo

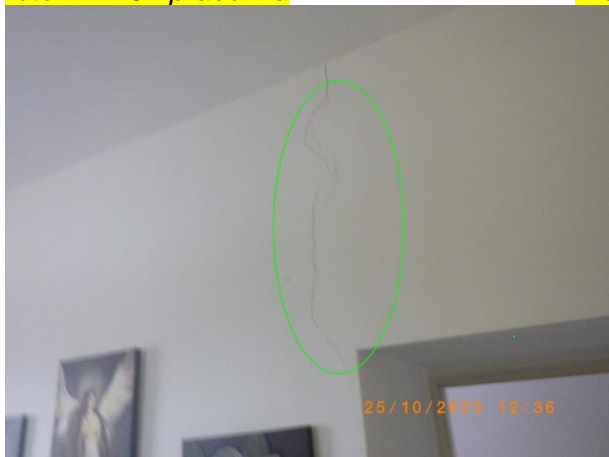
foto 29 1.04 pracovna trhliny zdivo

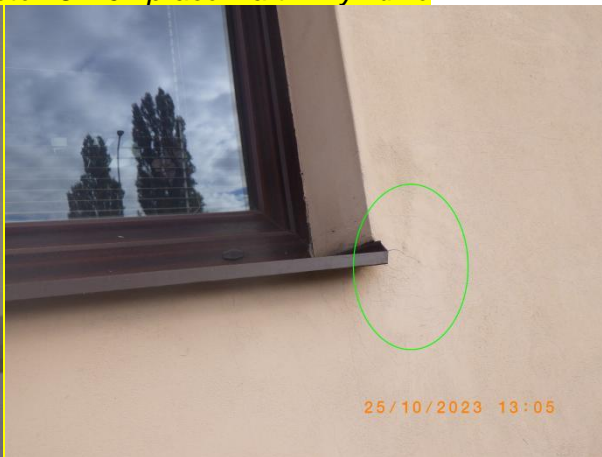
foto 30 1.04 pracovna trhliny fasáda

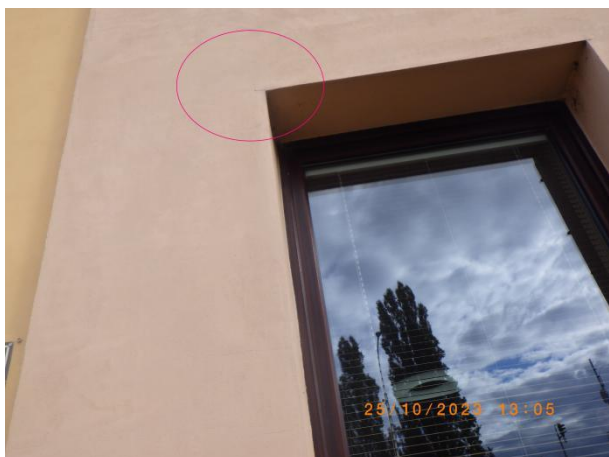
foto 31 1.04 pracovna trhliny fasáda

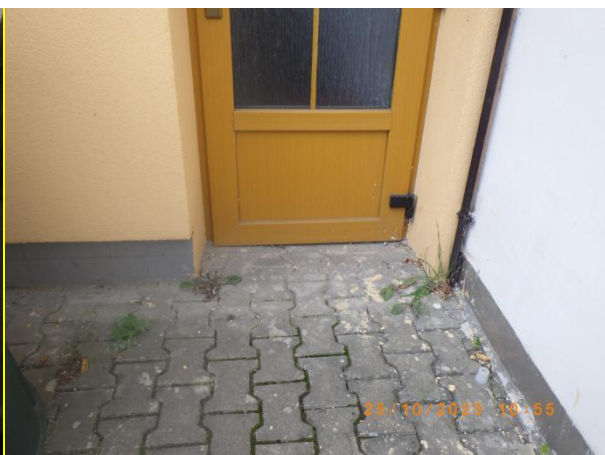
- * **1.07 Chodba 2:** Podlaha PVC . MVC omítky stěn. Foto číslo 35. Nevhodně je řešený detail dveří vedoucích na zahradu = práh dveří není 150 mm nad úroveň venkovní zámkové dlažby. Foto číslo 36.
- * **1.08 Koupelna:** Původní keramická dlažba + obklad. Stěny z části i z MVC. Dlažba i obklad pravděpodobně bez hydroizolační stěrky. Foto číslo 37, 38.

foto 36 práh dveří není 150 mm nad zámkovou dlažbou

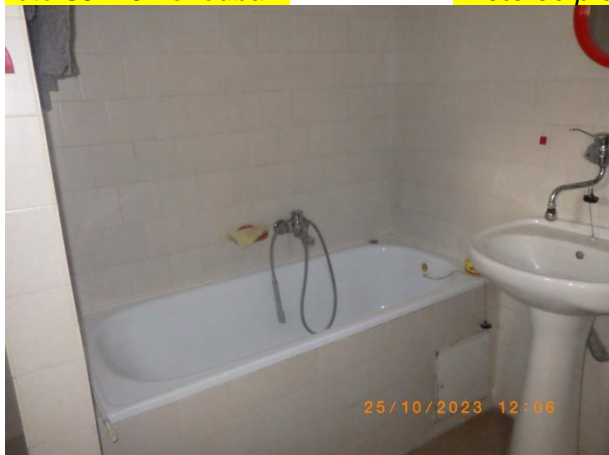
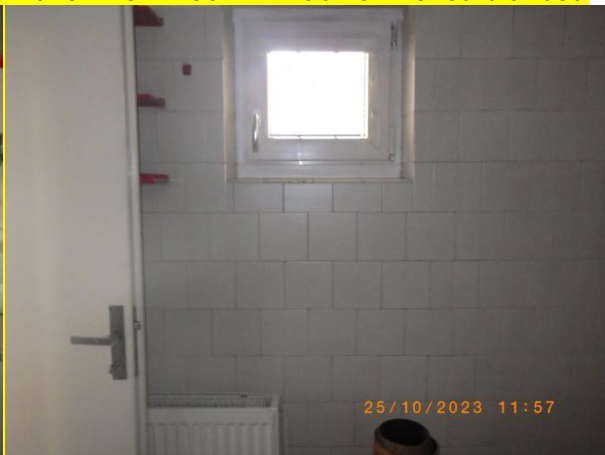
foto 37 + 38 1.08 koupelna

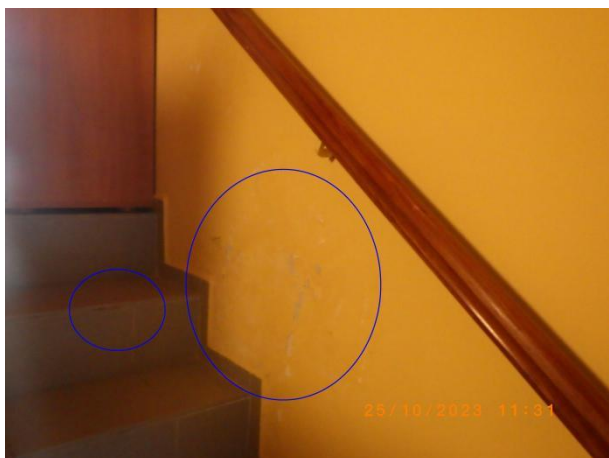
foto 39 2.01 schodiště poškození omítky

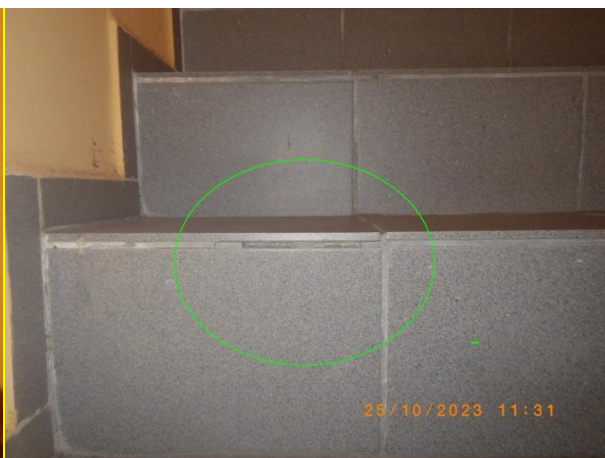
- * **2.01 Schodiště vestibul:** Keramická dlažba + soklík s lokálně poškozenými, nebo nevyplněnými spárami. Foto číslo 39, 40. Zdivo i strop poškozeno od trhlin. Foto číslo 41, 42.
- * **2.02 Kotelna:** Místnost tzv. v mezipatře. V místnosti je kotel na plyn. Podlaha z části keramická dlažba. MVC omítky stěn. Světlá výška 2 221 mm.
- * **2.03 Pokoj 1:** Místnost s vikýřem. Vinylová podlaha + soklík. MVC omítky stěn. V místnosti výlez do půdního prostoru s půdními schody. Vysunutí schodů brání osazená skříň. Foto číslo 45,46. Šikmý pohled stropu = světlá výška v nižším bodě cca 2 370 mm. Vyšší cca 3 150 mm.
- * **2.04 Pokoj 2:** PVC podlaha (linoleum ?). MVC omítky stěn s lokálním výskytem trhlin. Foto číslo 47,48. Světlá výška 2 820 mm.

foto 40 schodiště 2.01 nevyplněné spáry

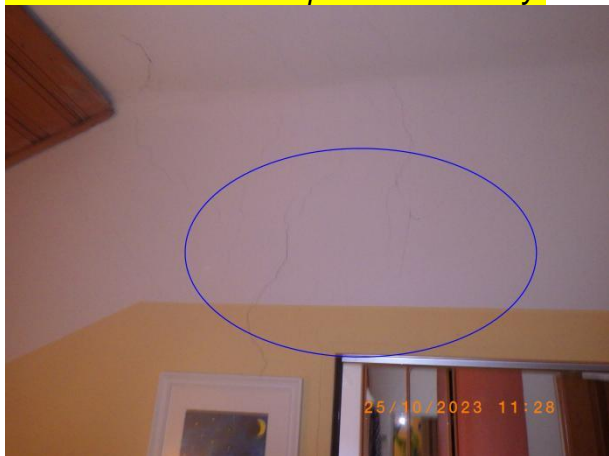
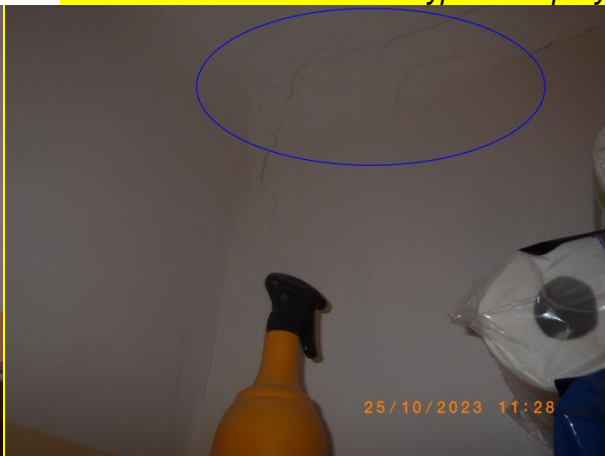
foto 41+42 2.01 schodiště stěny i strop s trhlinami

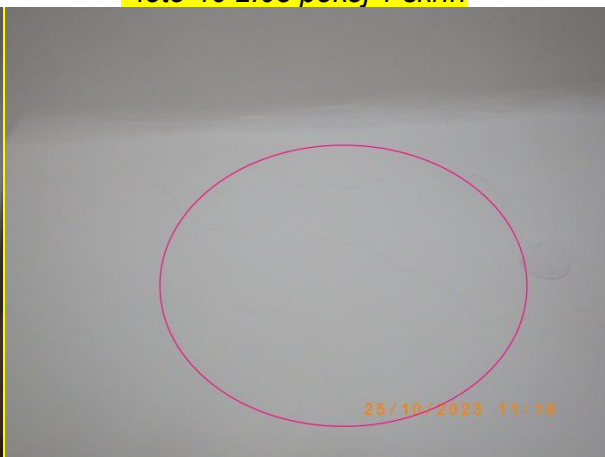
foto 48 2.04 pokoj 2 trhliny

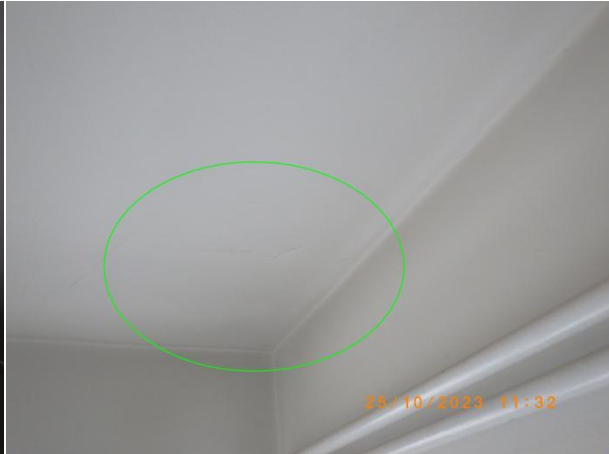
* **2.06 Chodba:** Podlaha keramická dlažba + soklík. MVC omítky stěn s lokálním výskytem trhlin. Foto číslo 51, 52, 53. Poškozená je styčná spára okna. Foto číslo 54. Světlá výška 2 294 mm.

foto 52 2.06 chodba trhlina strop

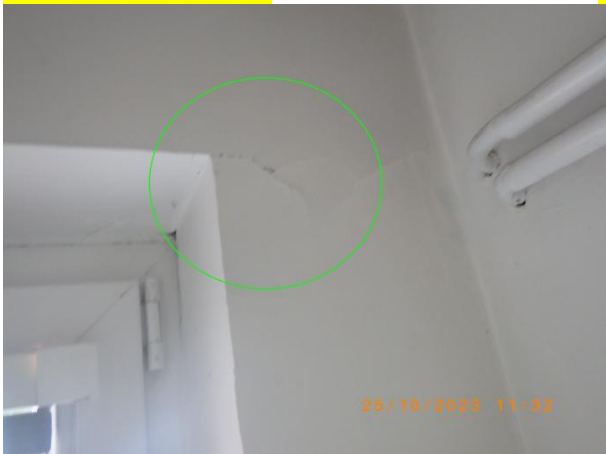
foto 53 2.06 chodba trhliny

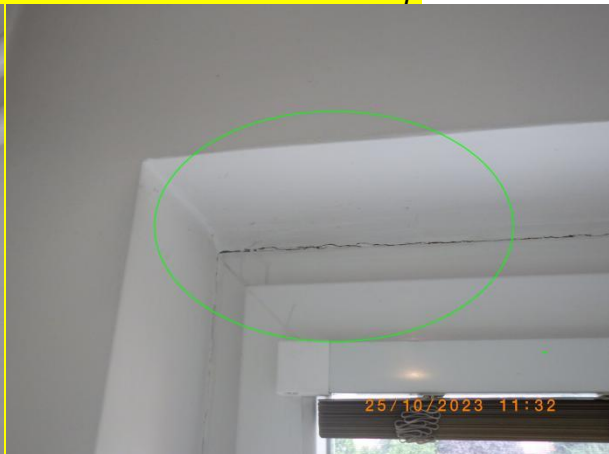
foto 54 2.06 chodba poškozená styčná spára

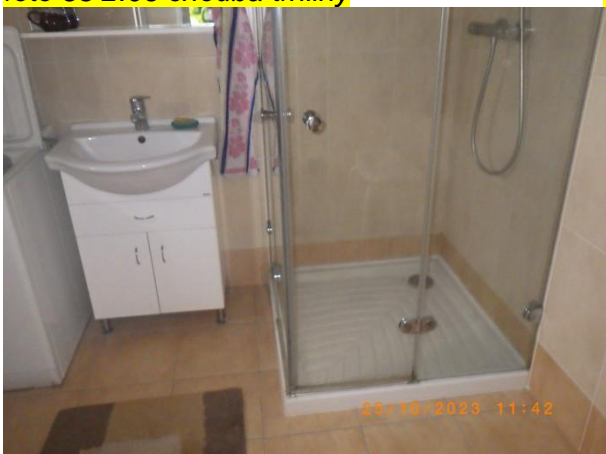
* **2.07 Koupelna:** Podlaha keramická dlažba + obklad pravděpodobně v provedení bez hydroizolační stěrky. Foto číslo 55. Světla výška 2 280 mm.

foto 55 2.07 koupelna

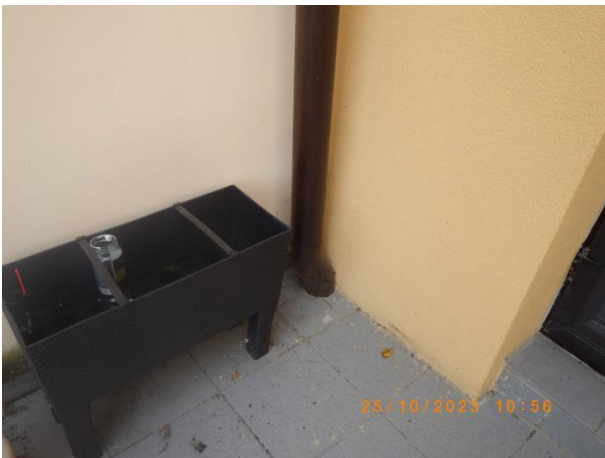
* Schází lapače střešních splavenin. Foto číslo 56.

foto 56 schází lapač střešních splavenin

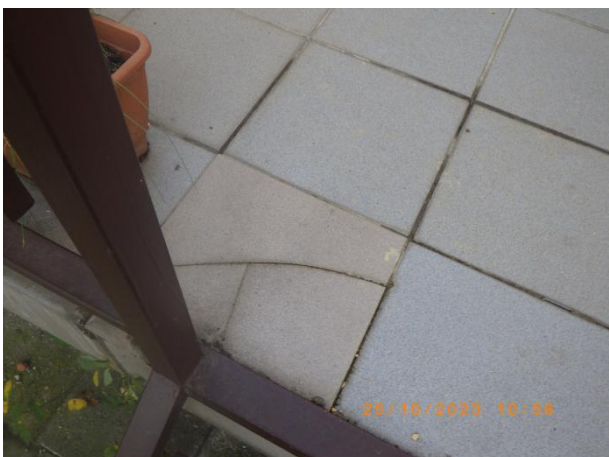
- Poškozená je venkovní dlažba. Foto číslo 57.
- Možné zvýšení hluku z důvodu provozu na silnici I/41.

foto 57 poškozená venkovní dlažba terasy
