Prověření nemovitosti č.p.
548 Brno Tuřany

Prověření nemovitosti číslo 202419:

Rodinný dům Karkulínova č.p. 548/24 620 00 Brno Tuřany

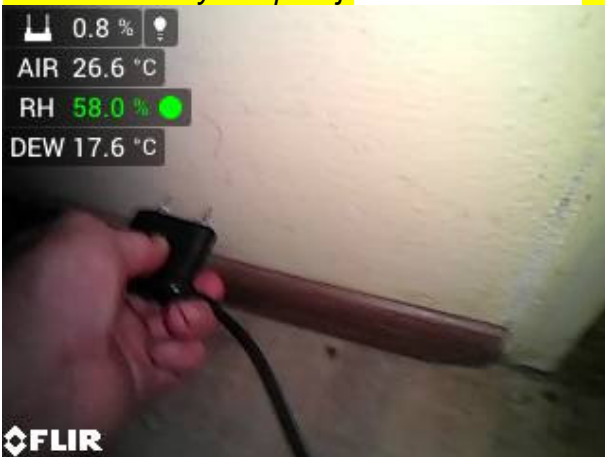
Místnost 1.06 obývací pokoj: Podlaha vinylová + soklík. Foto číslo 09. Soklová lišta v části schází. Foto číslo 11. MVC povrchy stěn a stropu s lokálním poškozením od velmi nízké vlhkosti 0,8 % hm. RH = relativní vlhkost vzduchu 58 % . Foto číslo 10, 11. Lokální poškození povrchu stěn, stropu. Foto číslo 12.
Plastové okno s izolačním dvojsklem.
Vytápěný prostor.
Světlá výška 2 806.

foto 10 1.06 obývací pokoj vlhkost 0,8 % hm

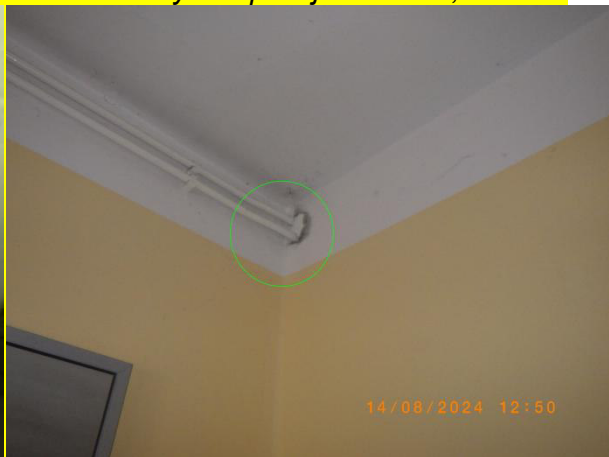
foto 11 1.06 obývací pokoj vlhkost 0,8 % hm

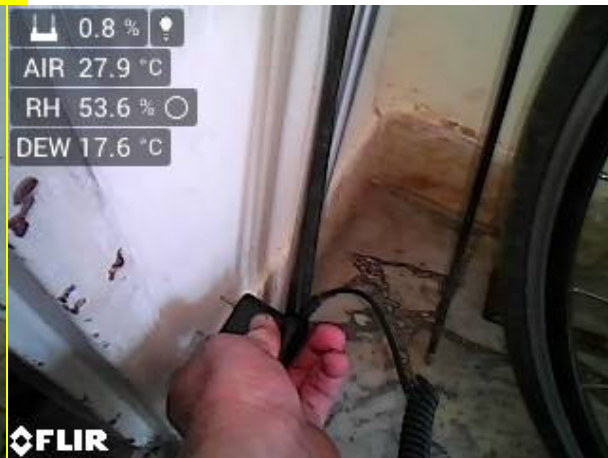
Místnost 1.07 chodba 2: Podlaha původní dlažba. Stěna od kuchyně skleněná. Další stěny z MVC omítek s diagnostikovanou velmi nízkou vlhkostí zdiva 0,8 % hm. Foto číslo 13, 15, 16, 17. Poškození nátěru zárubně dveří schodiště. Foto číslo 16.

foto 15 +16 1.07 chodba vlhkost 0,8 % hm

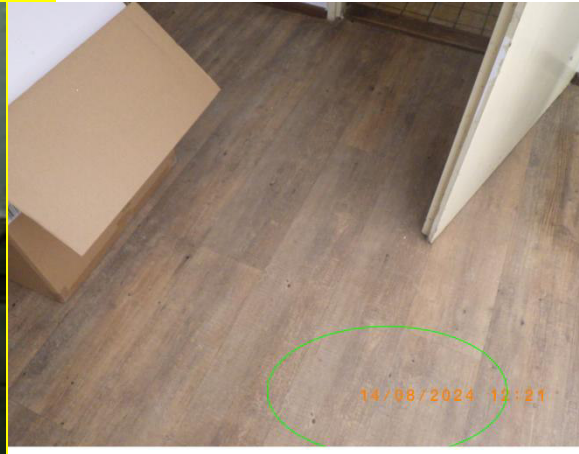
foto 17 1.07 chodba vlhkost 0,8 % hm

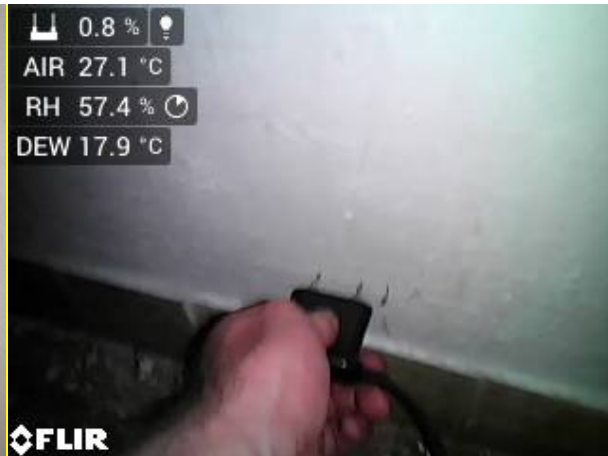
Místnost 1.09 spíž: Původní keramická podlaha + soklík. Foto číslo 24. Povrch stěn z MVC omítek s lokálním poškozením povrchu od velmi nízké vlhkosti 0,8 % hm a plísní. RH = relativní vlhkost vzduchu Foto číslo 25, 26, 27, 28, 29. Koroze potrubí. Foto číslo 30.

foto 25 1.08 spíž plíseň v rohu

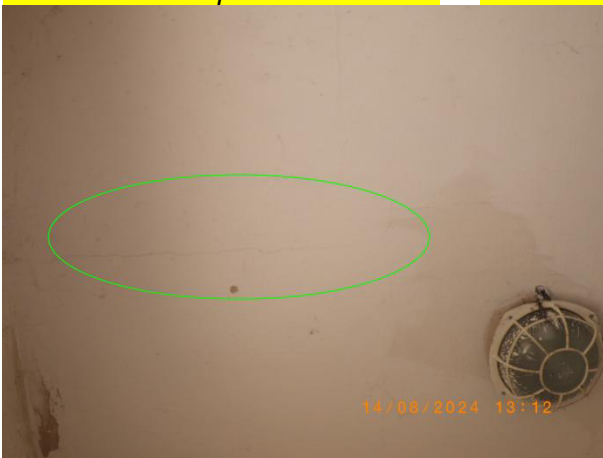
Povrchy stěn, stropu poškozeny od trhlin. Foto číslo 32, 33, 34.

foto 32 1.09 sklep poškození povrchů od trhlin

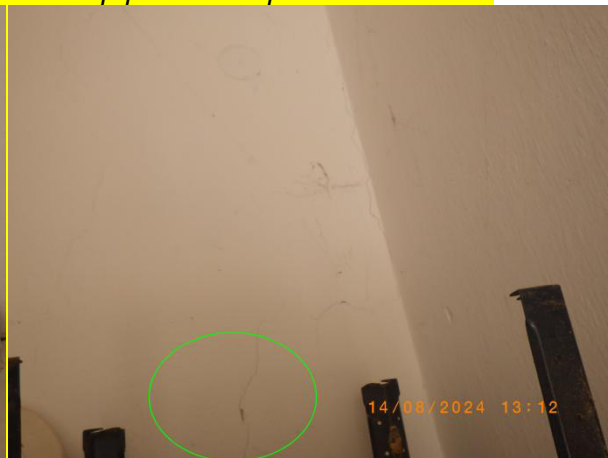
foto 33 +34 1.09 sklep poškození stropu i stěn od trhlin

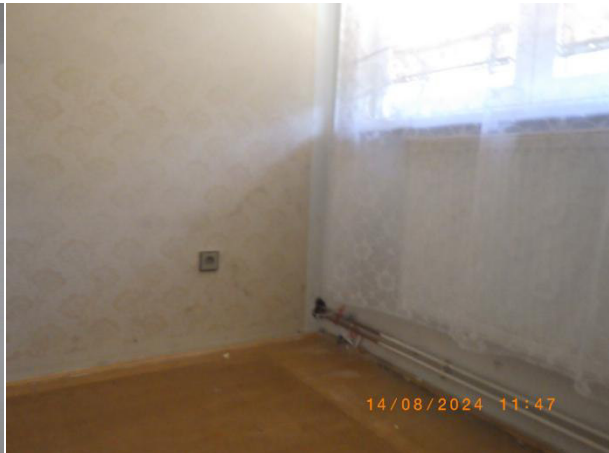
Místnost 2.02 pracovna : Podlaha původní z PVC + soklík. Povrch stěn, stropu z MVC omítek s lokálním poškozením povrchu od trhlín. Foto číslo 50.

foto 50 2.02 pracovna trhliny přička

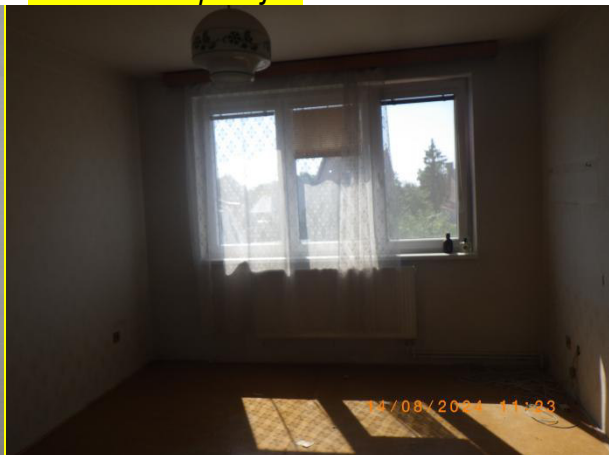
Výskyt trhlín v příčce i zdi od souseda. Foto číslo 51, 52.

foto 52 2.03 pokoj 1 trhliny přička

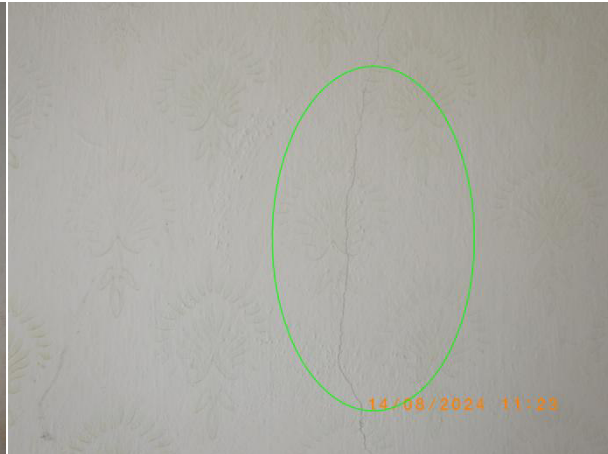
foto 54 2.04 pokoj 2 poškození omítek

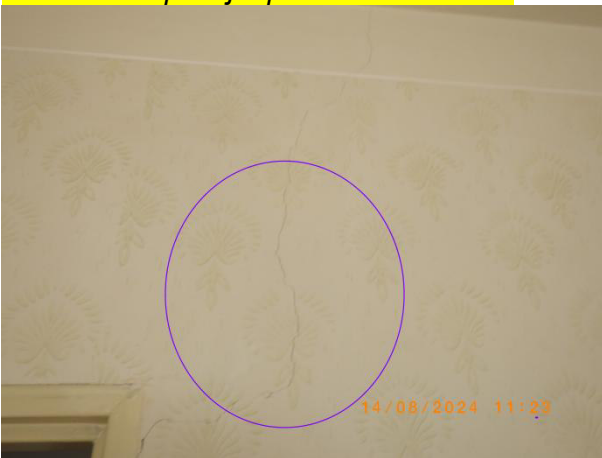
foto 55 2.04 pokoj 2 detail trhliny

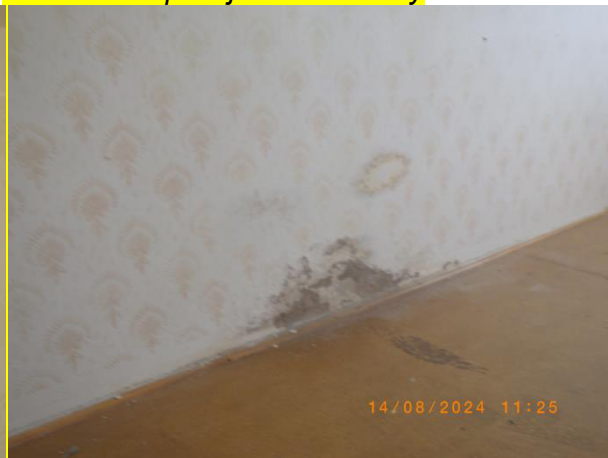
foto 56 2.04 pokoj 2 trhlina příčka

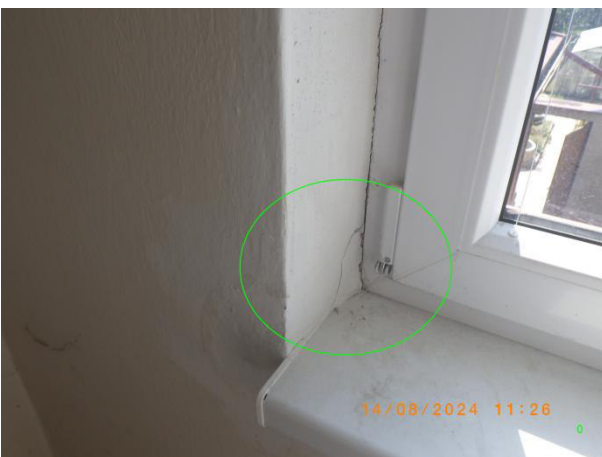
Výskyt trhlín v příčce i zdi od souseda. Vytápěný prostor. Foto 57.

foto 57 2.04 pokoj 2 poškozený povrch omítky

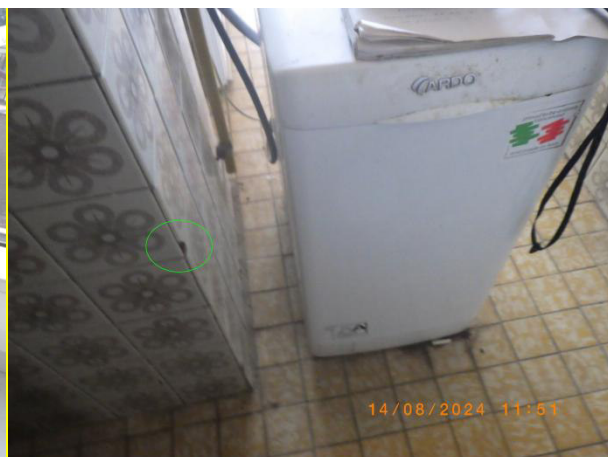
foto 58 2.04 pokoj 2 poškození povrchu

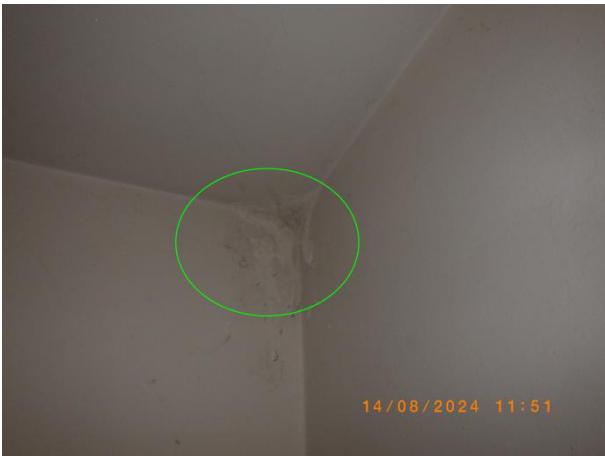
Místnosti 2.05 koupelna: Podlaha původní keramická + původní keramický obklad výšky cca 1 943 mm. Dlažba i obklad pravděpodobně bez hydroizolační stěrky. Obklad nemá lokálně správně vyplněny styčné spáry, nebo je poškozený. Stěny, strop z MVC s lokálním poškozením povrchů od vlhkosti. Foto číslo 59, 60, 61, 62, 63.

foto 59 2.05 koupelna poškození obkladu

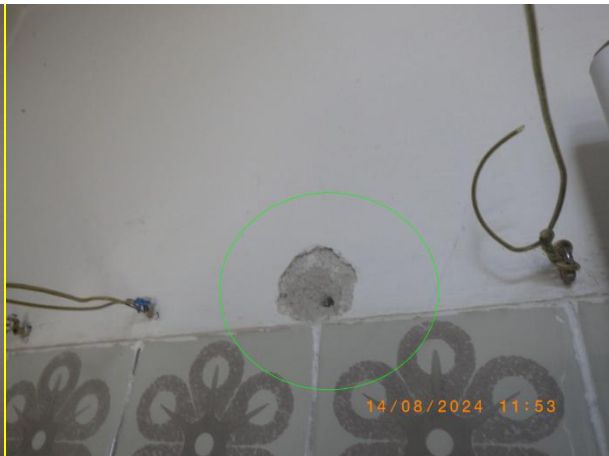
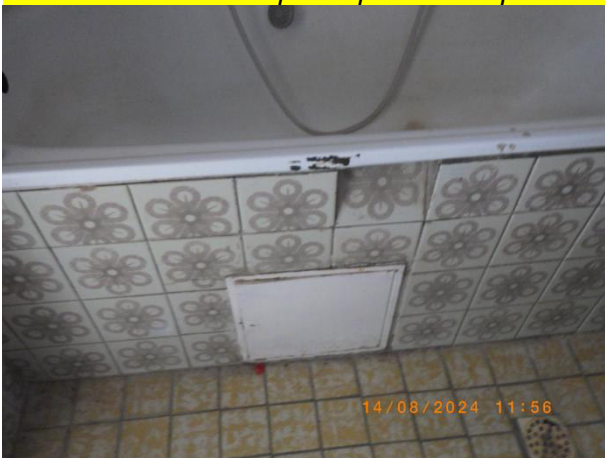
foto 60 + 61 2.05 koupelna poškození povrchu

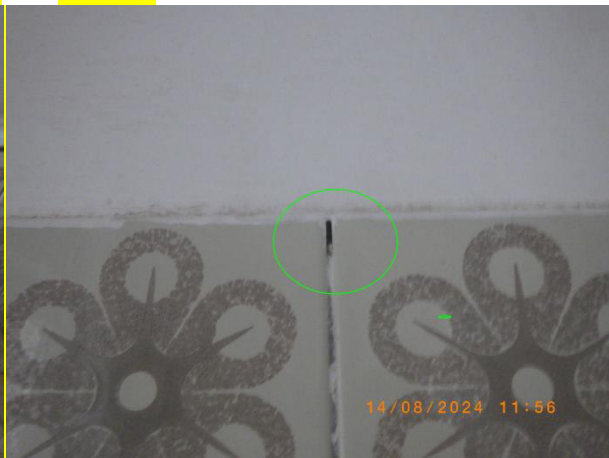
foto 62 2.05 koupelna poškození obkladu vany

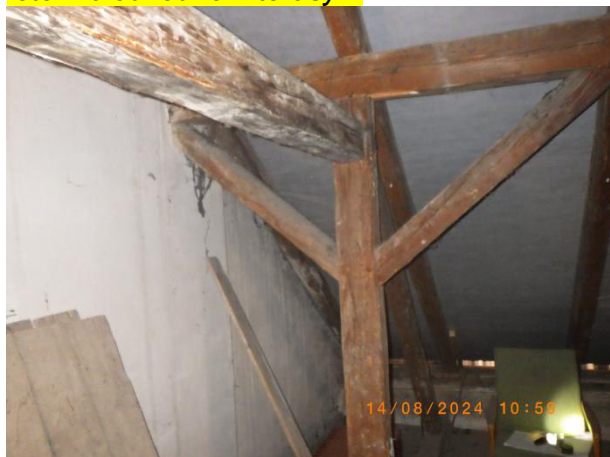
Není dodržen 50 mm odstup dřevěné konstrukce od komínového tělesa. Foto číslo 71 + komínový průduch nemá zavřeny komínové dvířka. Foto číslo 74.

foto 71 schází 50 mm odstup od komínu

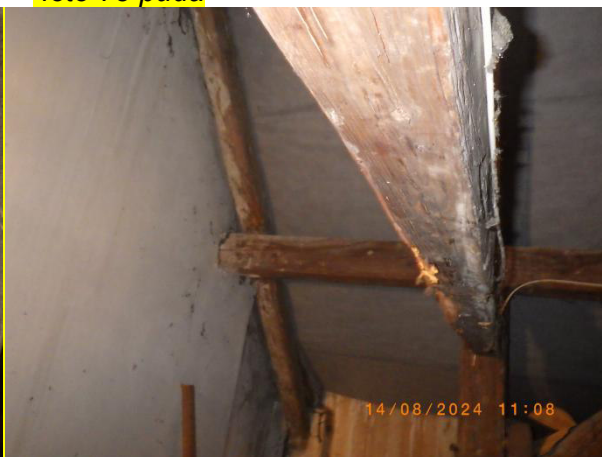
foto 74 otevřené komínové dvířka

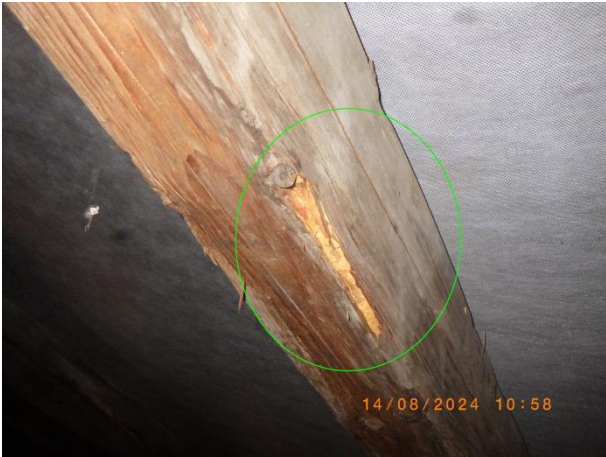
Lokální poškození dřevěné konstrukce od dřevokazného hmyzu. Foto číslo 75, 76.

foto 75 poškození od dřevokazného hmyzu

- Opravit povrchy omítek, obkladů, podlah.
- Opravit poškozené zdivo komína dílny.
- Doplnit svíslou hydroizolaci soklové části zdiva. Případně zřídit funkční drenáž.
- Realizovat ochranný nátěr všech dřevěných konstrukcí.
- Dozateplit konstrukce.
- Opravit výplň zábradlí schodiště.

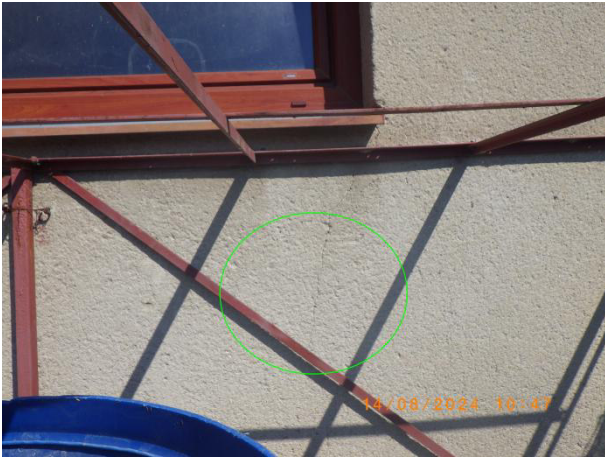
Poškozený je povrch fasády. Foto číslo 77, 78, 79, 81.

foto 77 +78 poškození povrchu omítek fasády foto 78

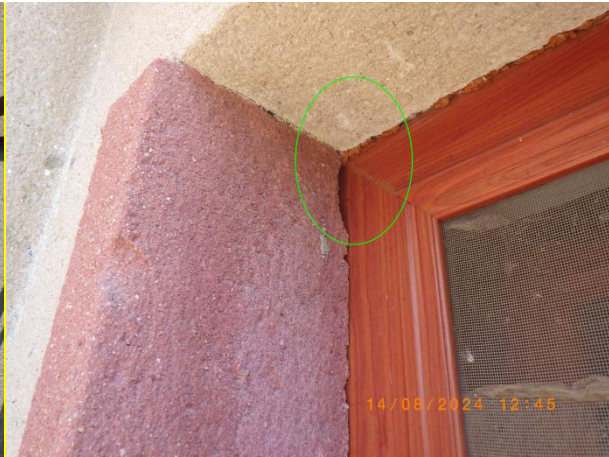
foto 79 trhlina fasáda

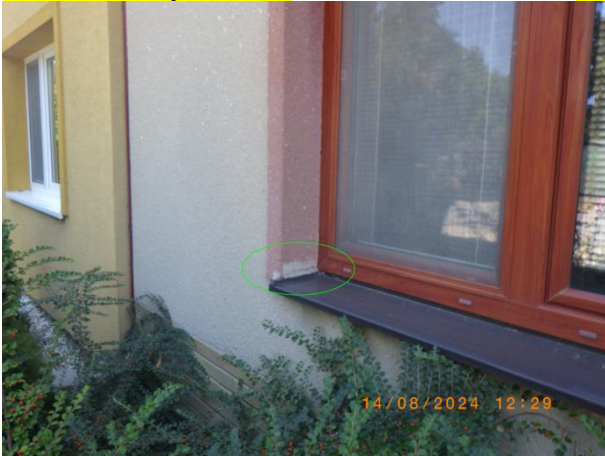
Nesprávně jsou utěsněny styčné spáry některých otvorů. Schází izolační pásy. PUR pěna degraduje. Foto číslo 80.

foto 80 nedostatečně utěsněné styčné spáry

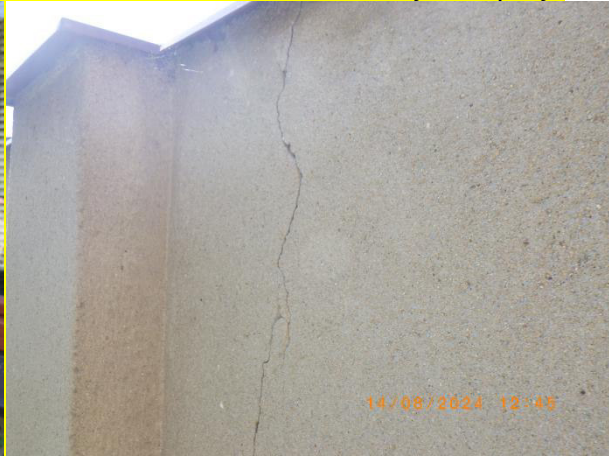
foto 81 poškození omítky
