Prověření nemovitosti č.p.
284 Drásov

Prověření nemovitosti číslo 202414:

Rodinný dům Hradčanská č.p. 284, 664 24 Drásov

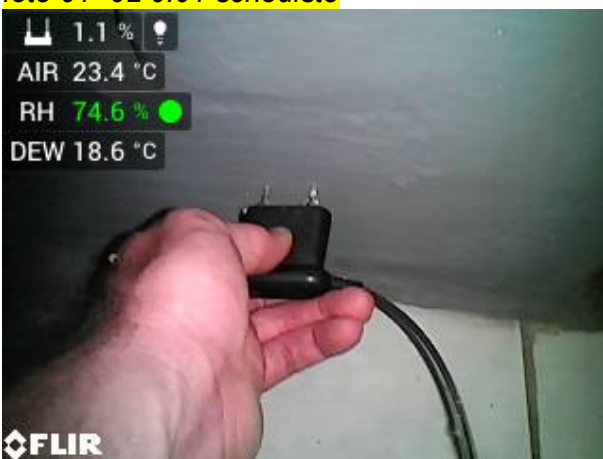
foto 03 0.01 schodiště vlhkost 1,1 % hm

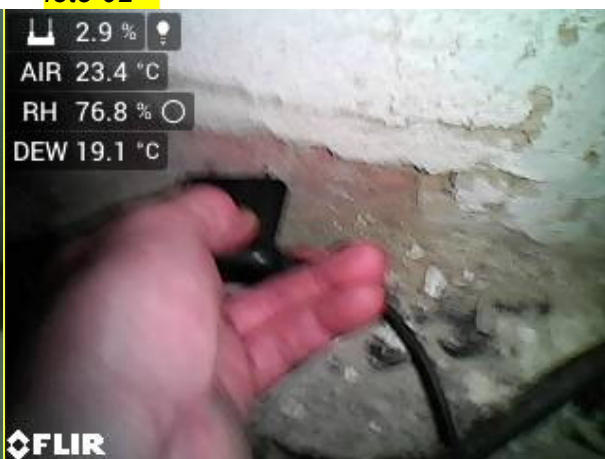
foto 04 0.01 schodiště vlhkost 2,9 % hm

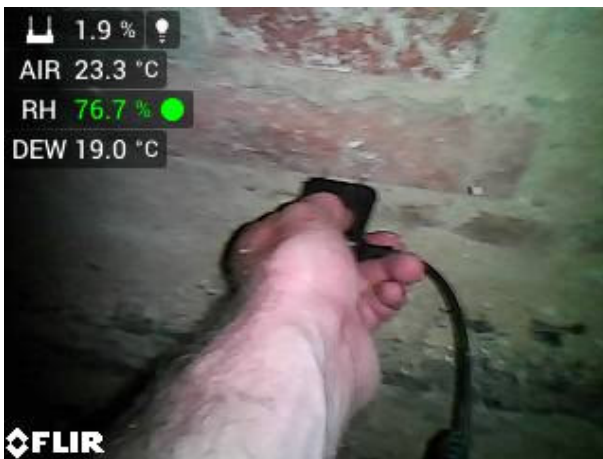
foto 05 0.01 schodiště vlhkost 1,9 % hm

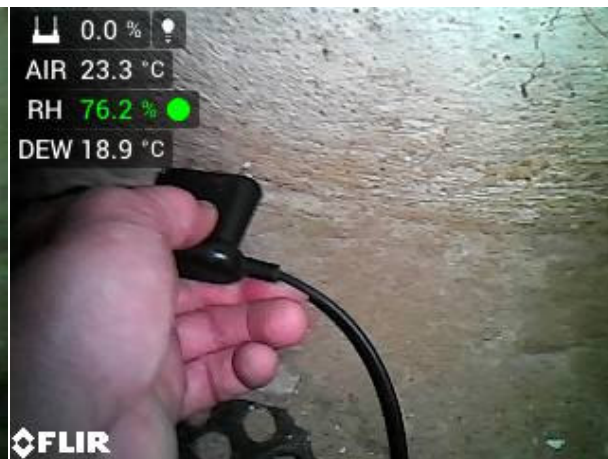
foto 06 0.01 schodiště vlhkost 0 % hm

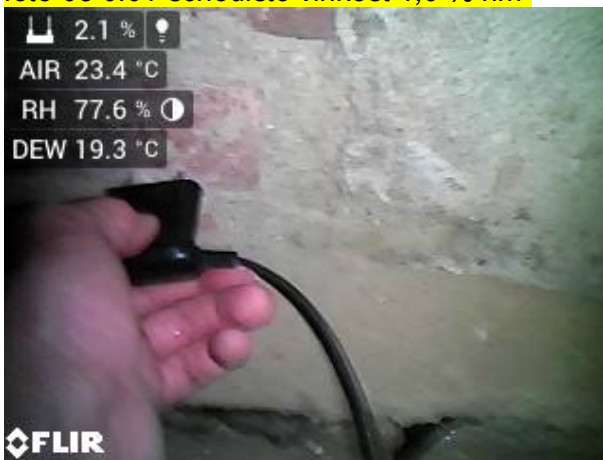
foto 07 0.01 schodiště vlhkost 2,1 % hm

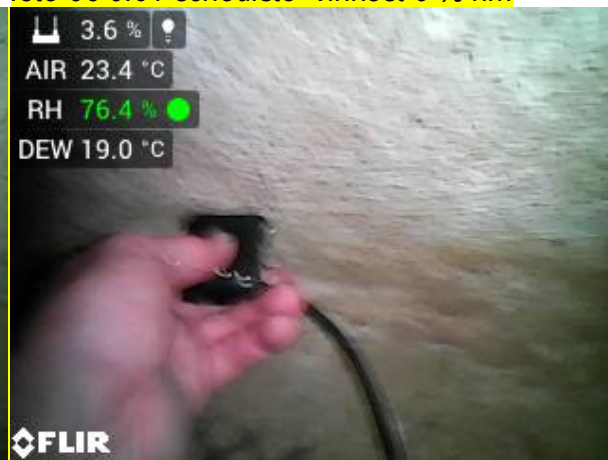
foto 08 0.01 schodiště vlhkost 3,6 % hm

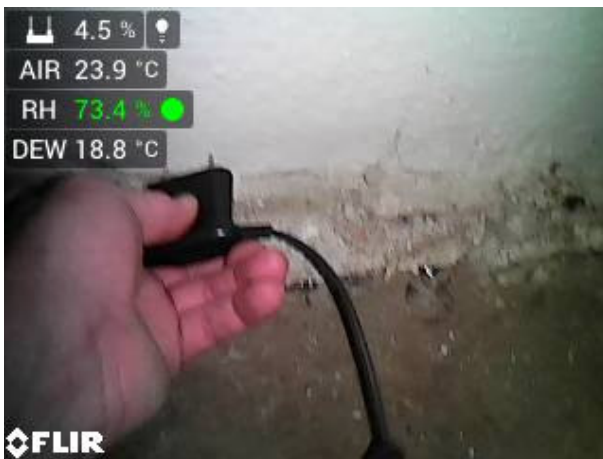
Místnost 0.03 sklep: Podlaha původní betonová mazanina a původní MVC omítky s lokálním poškozením od vlhkosti. Ve stěnách byla diagnostikována nízká vlhkost zdiva 4,5 % hm. Foto číslo 25, 26, 27, 29. V nášlapné vrstvě podlahy byla diagnostikována nízká vlhkost 4,8 % hm. RH = relativní vlhkost vzduchu 75,9 %. Foto číslo 25, 26, 27, 28, 29, 30, 31.

foto 29 0.03 sklep vlhkost 4,5 % hm

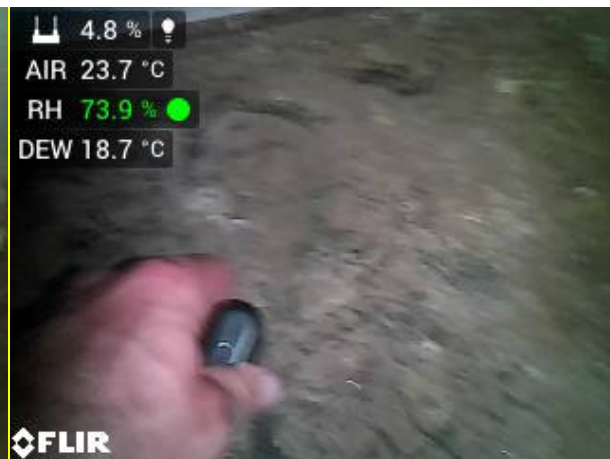
foto 30 0.03 sklep vlhkost podlaha 4,8 % hm

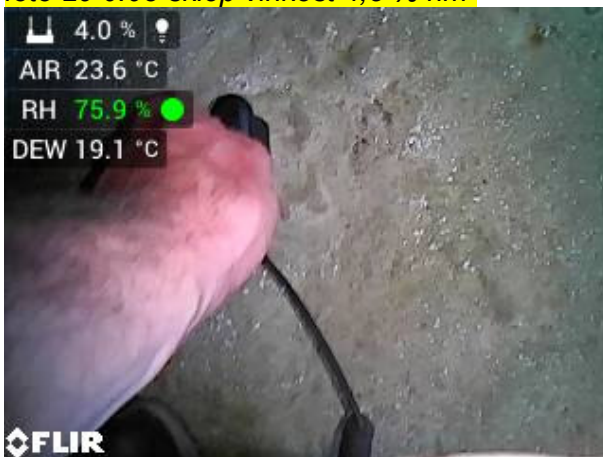
foto 31 0.03 sklep podlaha vlhkost 4 % hm

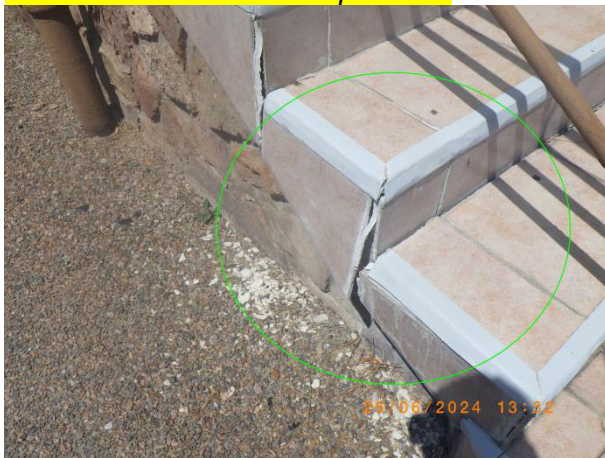
Místnost 0.06 venkovní schodiště: Schodiště má poškozený obklad. Foto číslo 49.

foto 49 0.06 poškozený obklad schodiště

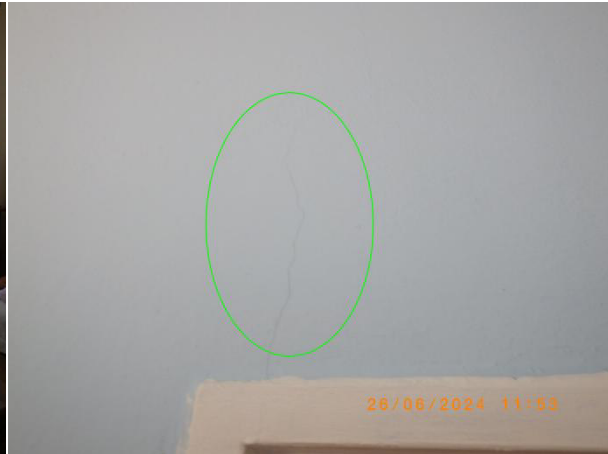
Místnosti 1.05 obývací pokoj: Podlaha původní parketová. Stěny, strop z MVC s lokálním poškozením povrchů od trhlin, vlhkosti. Foto číslo 58, 60, 61. Původní dřevěné kastlové okno. Vytápěný prostor. Světlá výška cca 2 650 mm.

foto 58 1.05 obývací pokoj trhlina nad otvorem

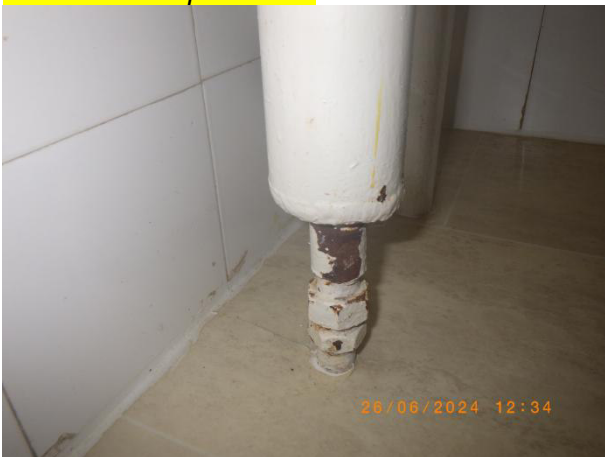
foto 66 1.09 WC

Místnost 1.09 WC: Podlaha z PVC. Omítky z MVC + původní keramický obklad výšky cca 1 350 mm. Dřevěné jednoduché okno. Místnost není vytápěna. Prochází jí stoupací potrubí topení se známky koroze. Foto číslo 66, 67. Světlá výška cca 2 650 mm.

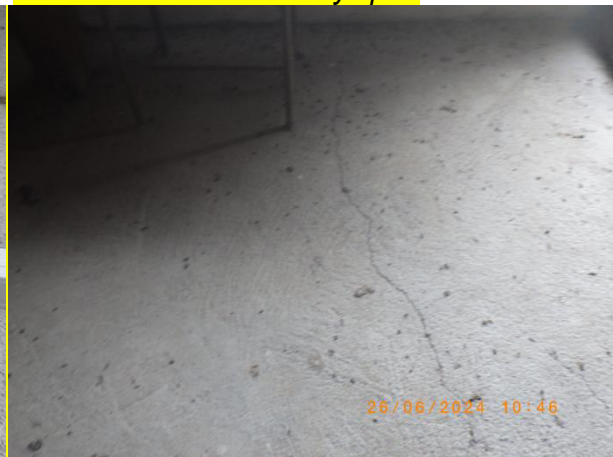
foto 75 2NP terasa mírný spád
