Prověření nemovitosti č.p. 31 Brno Komárov

Prověření nemovitosti číslo 202322:

Rodinný dům Hněvkovského č. p.184/ 31, 617 00 Brno Komárov

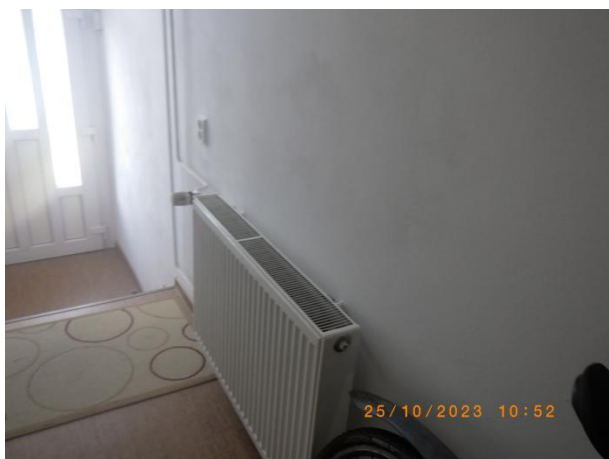
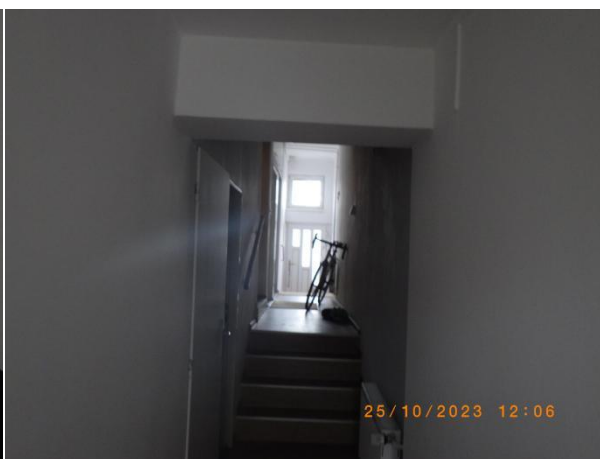
foto 19 +20 1.01 chodba 1

- * **1.01 Chodba 1:** Podlaha z keramické dlažby se soklíkem. Foto číslo 19, 20. V prostorách chodby dvě schodišťová ramena. Diagnostikována velmi nízká vlhkost zdiva 1 % hm a RH = relativní vlhkost vzduchu 64 %. Foto číslo 21, 22, 23, 24, 25,26. Omítky stěn z MVC. Schází označení elektrorozvaděče tzv šipkou s bleskem. Rozvaděč je umístěný hned za vstupními dveřmi po pravé straně. Světlá výška cca 2 910 v místě u dveří do pracovny.

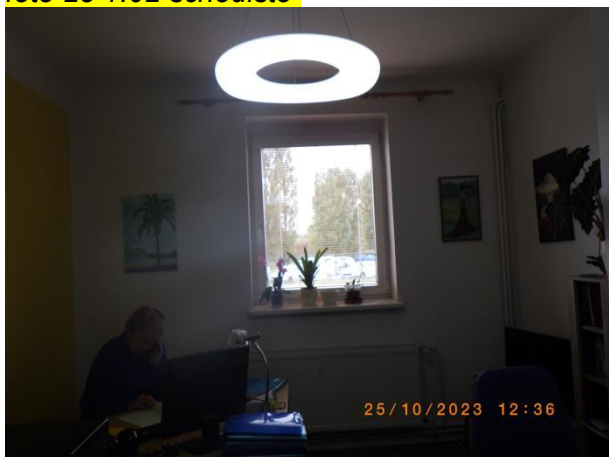
foto 27 1.04 pracovna

- * **1.04 Pracovna:** Podlaha vinylová. Stěny z MVC omítky lokálně poškozené od trhlin. Foto číslo 27, 28, 29. Výskyt trhlin ve fasádě. Foto číslo 30, 31. Světlá výška 2 917 mm.

- Opravit povrchy omítek, obkladů, podlah.
- Upravit detail u dveří chodby 2 vedoucí na zahradu. Případně dveře vyměnit.
- Upravit detail u vjezdu do garáže = například zřídit nový drenážní žlab apod.
- Zateplit obvodové konstrukce. To je zejména osadit tepelnou izolaci po celé části stropu nad 2NP + vyměnit výplně otvorů v 1PP.
- Před případnou opravou povrchů omítek to je trhlin v 1NP v pokoji a pracovním může být vhodné vyloučit aktivitu trhlin zřízením sádrových terčů + případně následně trhliny „ sešít “ vložením helikální výztuže. Viz přílohy sledování trhlin ve stěnách + sešívání trhlin.
- Osadit lapače střešních splavenin.

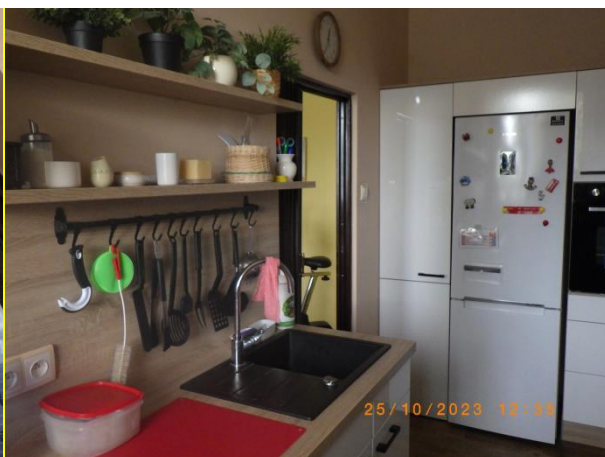
foto 32 1.05 kuchyň

- * **1.05 Kuchyň:** Místnost po celkové rekonstrukci. Vinylová podlaha. Omítky stěn z MVC. Foto číslo 32. Světlá výška 2 932 mm.
- * **1.06 Pokoj:** Podlaha vinylová. MVC omítky stěn s lokálním výskytem trhlin. Foto číslo 33, 34. Světlá výška místnosti 2 896 mm.

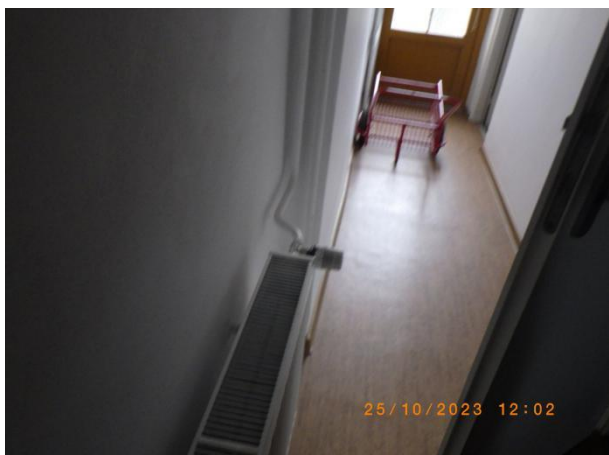
foto 35 1.07 chodba 2

- * **1.07 Chodba 2:** Podlaha PVC . MVC omítky stěn. Foto číslo 35. Nevhodně je řešený detail dveří vedoucích na zahradu = práh dveří není 150 mm nad úroveň venkovní zámkové dlažby. Foto číslo 36.
- * **1.08 Koupelna:** Původní keramická dlažba + obklad. Stěny z části i z MVC. Dlažba i obklad pravděpodobně bez hydroizolační stěrky. Foto číslo 37, 38.

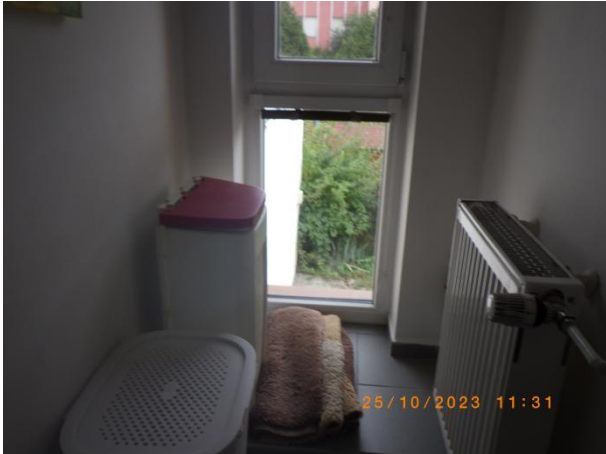
foto 51 2.06 chodba

* **2.06 Chodba:** Podlaha keramická dlažba + soklík. MVC omítky stěn s lokálním výskytem trhlin. Foto číslo 51, 52, 53. Poškozená je styčná spára okna. Foto číslo 54. Světlá výška 2 294 mm.
