Prověření nemovitosti č.p.
548 Brno Tuřany

Prověření nemovitosti číslo 202419:

Rodinný dům Karkulínova č.p. 548/24 620 00 Brno Tuřany

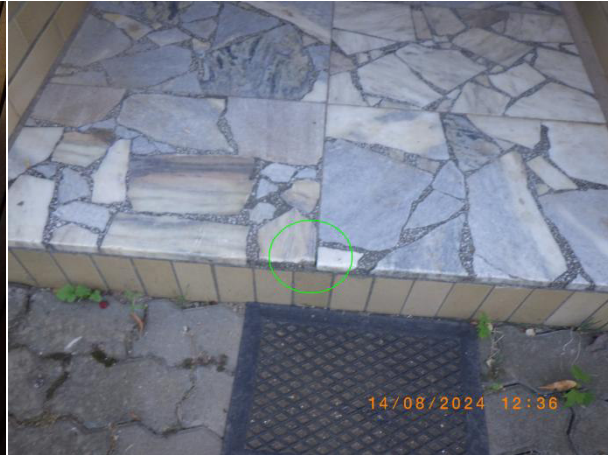
foto 02 1.01 poškozený obklad schodiště

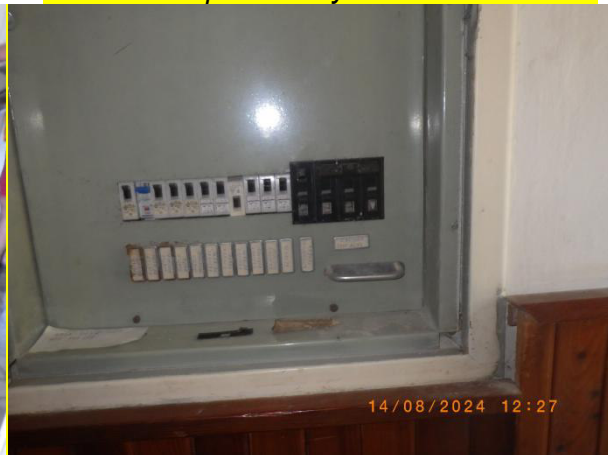
Místnost 1.02 chodba 1: Podlaha původní dlažba. Stěny z MVC omítek + z části dřevěný obklad. Bez poškození povrchu. V místnosti je umístěný původní rozvaděč elektro. Foto číslo 03, 04.

foto 04 1.02 zádveř původní elektro instalace

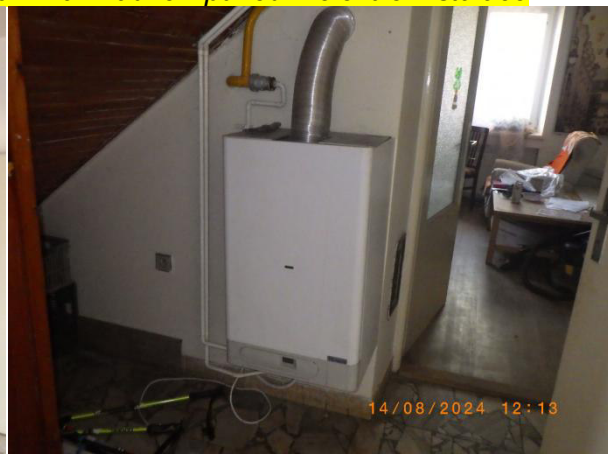
Místnost 1.03 schodiště: Podlaha původní dlažba. Stěny z MVC omítky + dřevěný obklad. Bez poškození povrchu. V místnosti je umístěný plynový kotel. Schází odvětrání. Vytápěný prostor. Dřevěná výplň zábradlí není provedena v soulasu s normou ČSN. Foto číslo 05, 06.

foto 06 1.03 schodiště plynový kotel

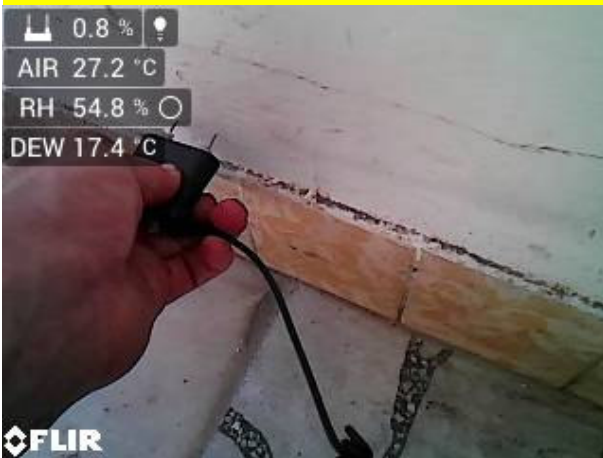
foto 15 +16 1.07 chodba vlhkost 0,8 % hm

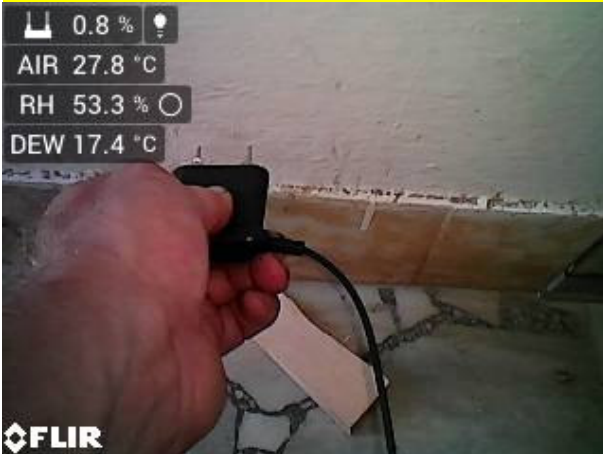
foto 17 1.07 chodba vlhkost 0,8 % hm

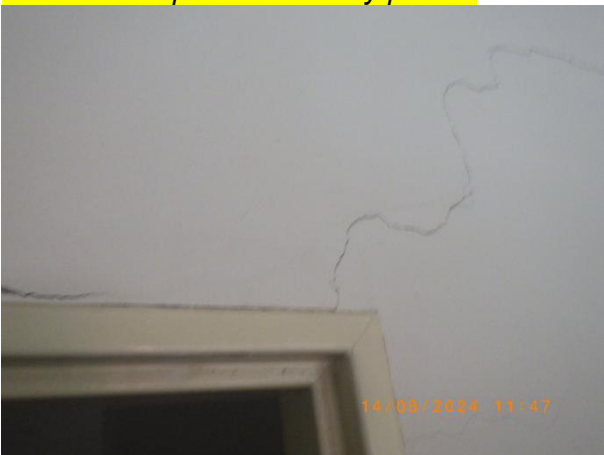
foto 52 2.03 pokoj 1 trhliny přička

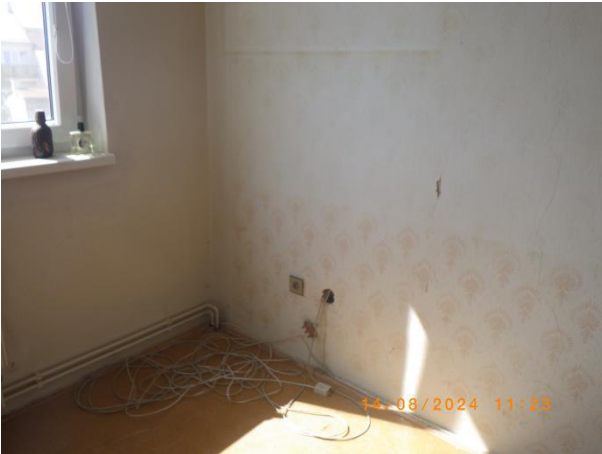
foto 54 2.04 pokoj 2 poškození omítek

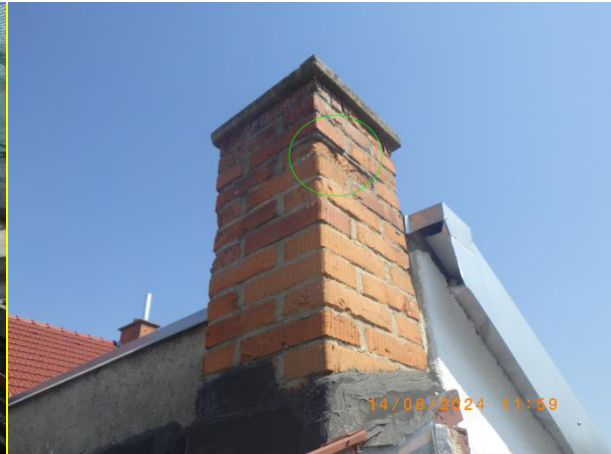
Místnost 2.07 skleník.: Podlaha keramická. Místností prochází komín dílny. Nadstřešní část zdiva komína poškozena. Foto číslo 66, 67.

foto 66 2.07 skleník
