Prověření nemovitosti č.p.
284 Drásov

Prověření nemovitosti číslo 202414:

Rodinný dům Hradčanská č.p. 284, 664 24 Drásov

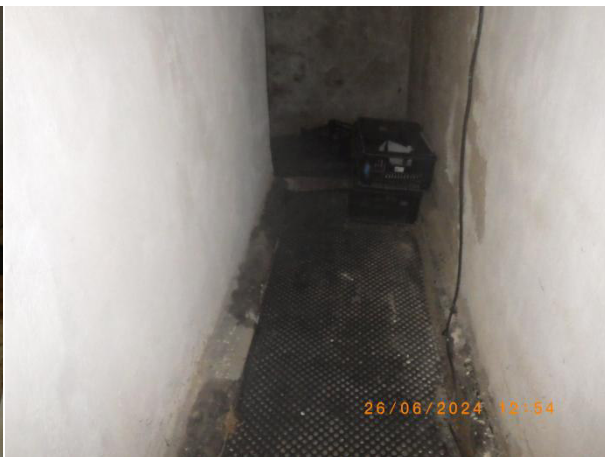
foto 02

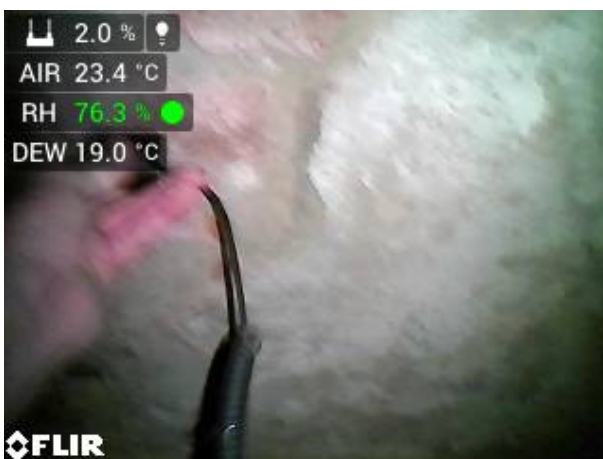
foto 09 0.01 schodiště 2 % hm

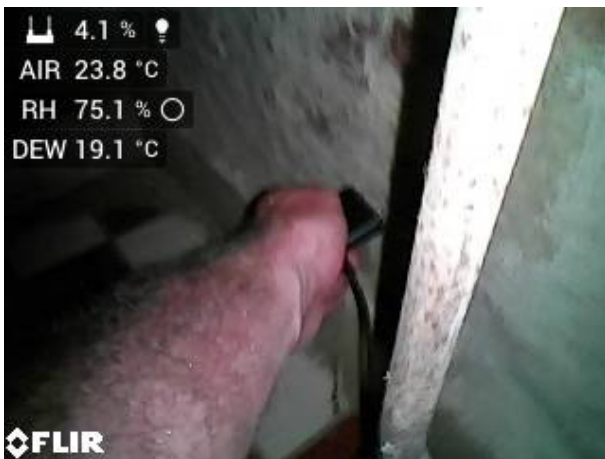
Místnost 0.02 prádelna: Podlaha původní keramická dlažba. Část povrchu dlažby je vyvýšena. Lokální poškození dlažby. Foto číslo 12, 13. Povrchy stěn a stropu částečně z MVC omítek, částečně s obkladem výšky cca 1 500 mm. V části omítky schází nebo jsou poškozeny. Foto číslo 14. Od koroze jsou poškozené dvířka + zárubně. Foto číslo 14, 15, 16. Svodné kanalizační potrubí je vedeno volně. Foto číslo 14 a pokračuje do místnosti číslo 0.03 sklepa. Foto číslo 24. Ve stěnách diagnostikována nízká vlhkost zdiva 4,4 % hm a RH = relativní vlhkost vzduchu 76,4 %. Foto číslo 17, 18, 19, 20, 21.

foto 17 0.02 prádelna vlhkost 4,1 % hm

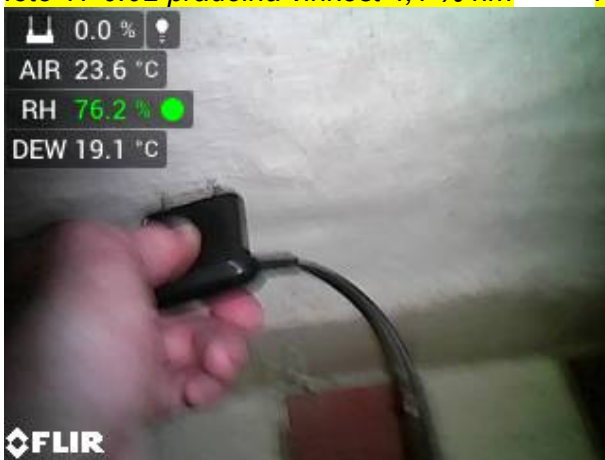
foto 19 0.02 prádelna vlhkost 0 % hm

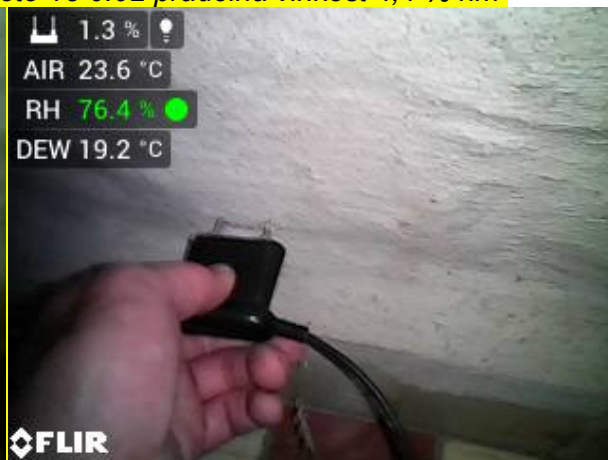
foto 20 0.02 prádelna vlhkost 1,3 % hm

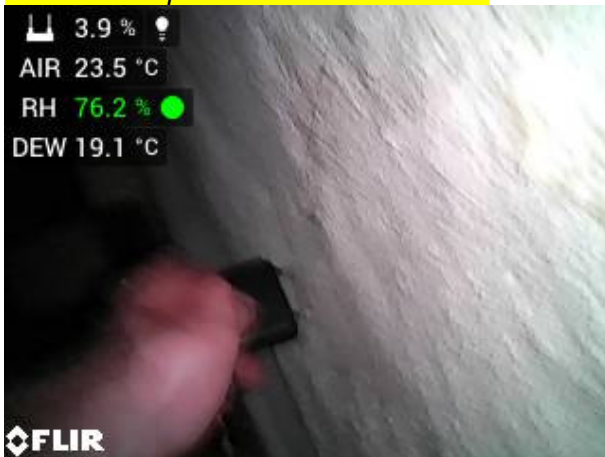
foto 21 0.02 prádelna vlhkost 3,9 % hm

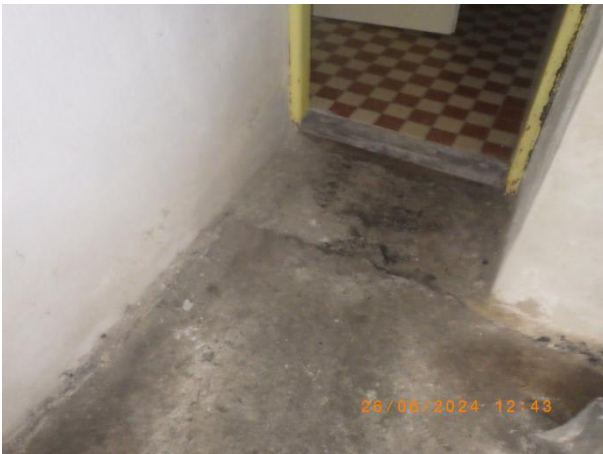
foto 23 0.03 sklep

Od koroze jsou poškozené zárubně dveří. Foto číslo 23.
Ocelové okno s jednoduchým zasklením. Nevytápěný prostor.
Světlá výška 2 190 mm.

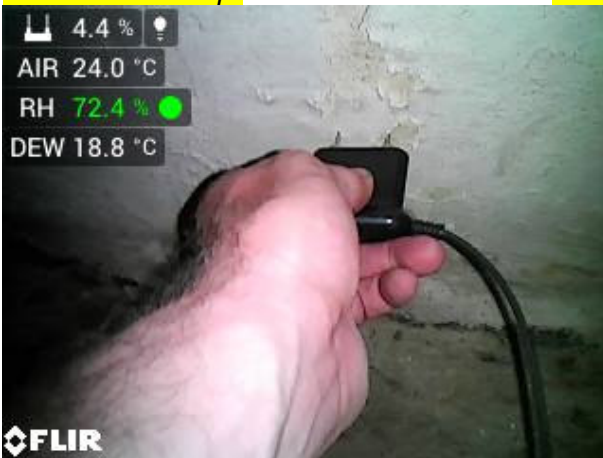
Místnost 0.03 sklep: Podlaha původní betonová mazanina a původní MVC omítky s lokálním poškozením od vlhkosti. Ve stěnách byla diagnostikována nízká vlhkost zdiva 4,5 % hm. Foto číslo 25, 26, 27, 29. V nášlapné vrstvě podlahy byla diagnostikována nízká vlhkost 4,8 % hm. RH = relativní vlhkost vzduchu 75,9 %. Foto číslo 25, 26, 27, 28, 29, 30, 31.

foto 25 0.03 sklep vlhkost 4,4 % hm

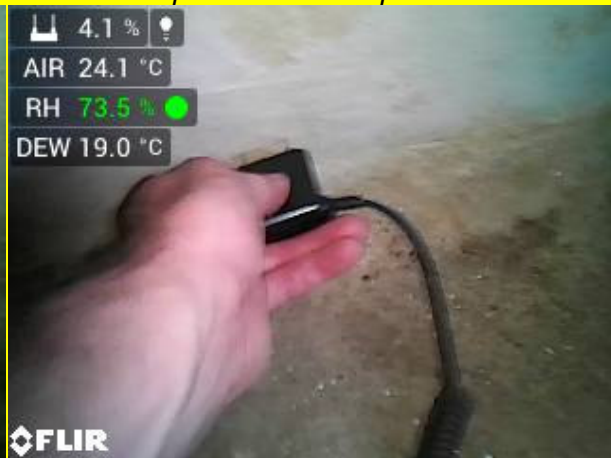
foto 26 0.03 sklep vlhkost 4,1 % hm

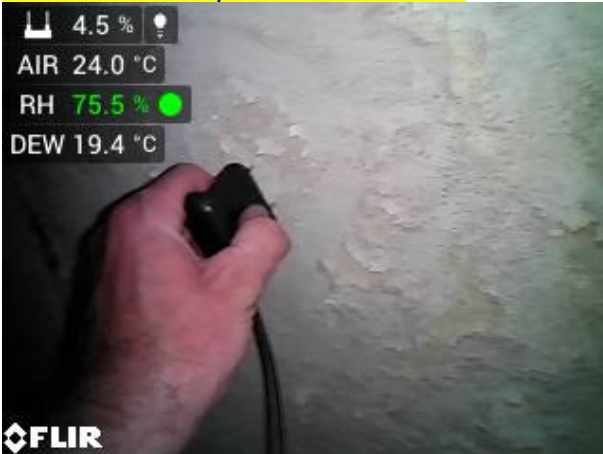
foto 27 0.03 sklep vlhkost 4,5 % hm

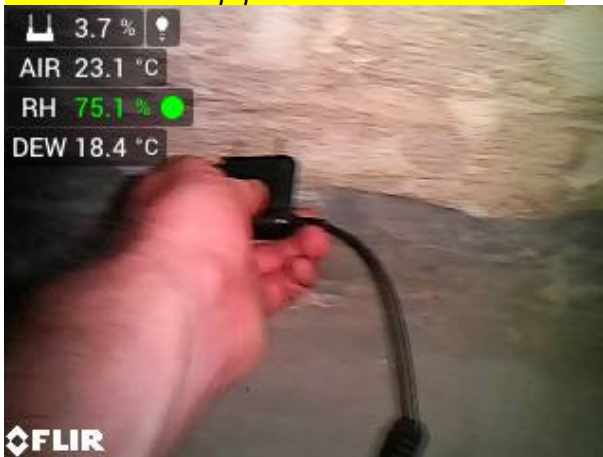
Místnost 0.04 kotelna: Podlaha betonová mazanina/potěr s hydroizolační stěrkou/nátěrem. Původní MVC omítky s lokálním poškozením stěn. Ve stěnách diagnostikována nízká vlhkost zdiva 4,3 % hm. Foto číslo 33, 34, 36. V nášlapné vrstvě podlahy diagnostikována nízká vlhkost 4,8 % hm. Foto číslo 35, 37, 38, 39. RH = relativní vlhkost vzduchu 76,7 % .

foto 33 0.04 kotelna vlhkost 3,7 % hm

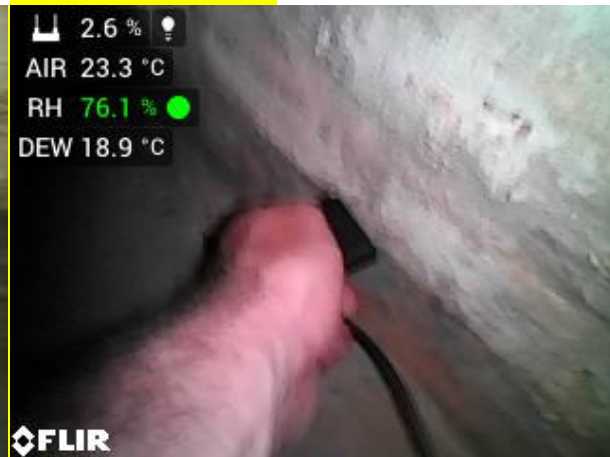
foto 34 0.04 kotelna vlhkost 2,6 % hm

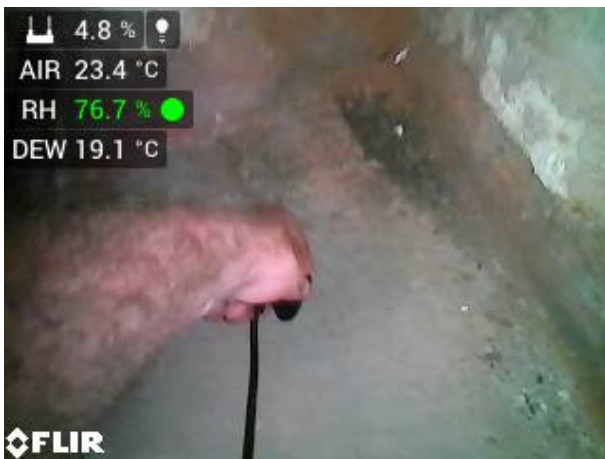
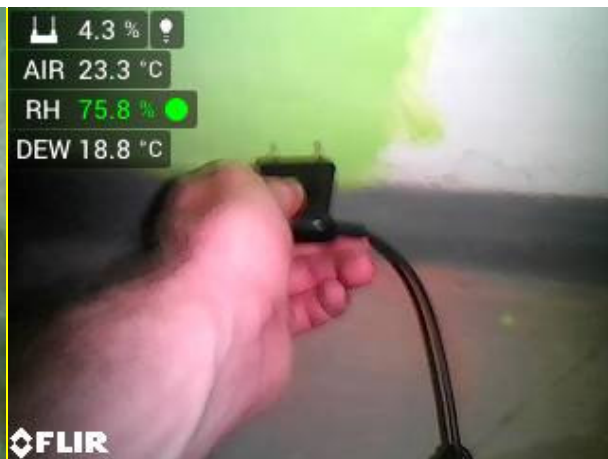
foto 35 0.04 kotelna podlaha vlhkost 4,8 % hm foto 36 0.04 kotelna vlhkost 4,3 % hm

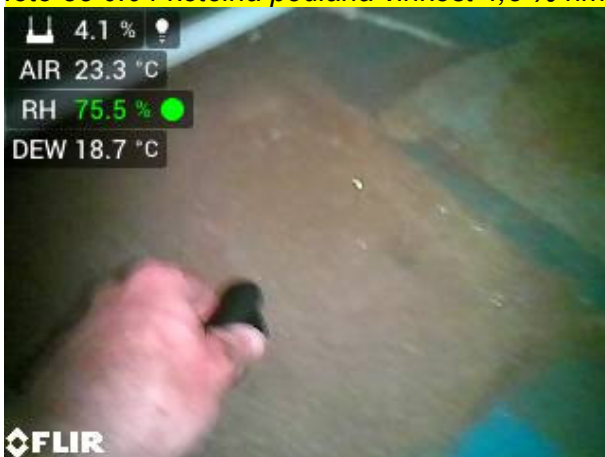
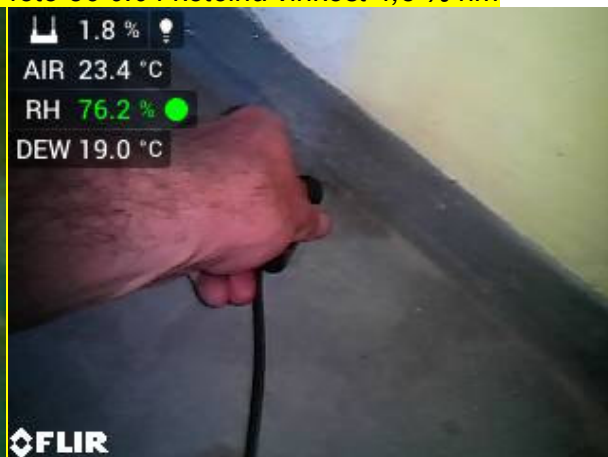
foto 37 0.04 kotelna podlaha vlhkost 4,1 % hm foto 38 0.04 kotelna podlaha vlhkost 1,8 % hm

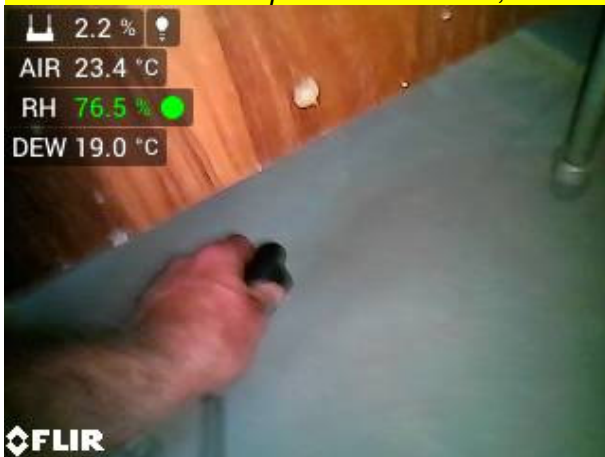
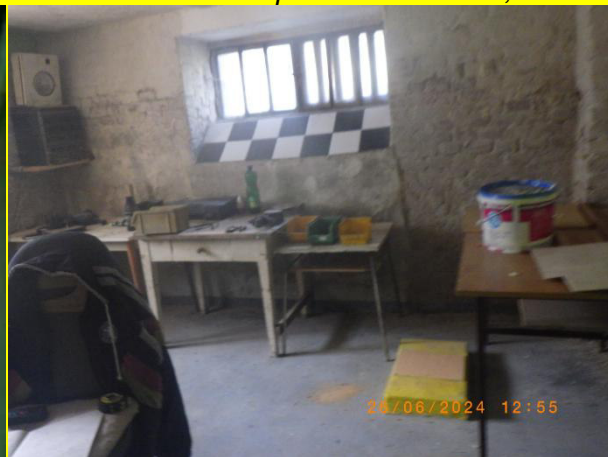
Místnost 0.05 dílna: Podlaha betonová mazanina. Původní MVC omítky s lokálním poškozením od vlhkosti, nebo omítky schází. Foto číslo 40. Ve stěnách diagnostikována nízká vlhkost zdiva 4 % hm. Foto číslo 41, 42, 43, 44, 48. V nášlapné vrstvě podlahy diagnostikována nízká vlhkost 4 % hm. Foto číslo 45, 46, 47.

foto 39 0.04 kotelna vlhkost podlaha 2,2 % hm foto 40 0.05 dílna

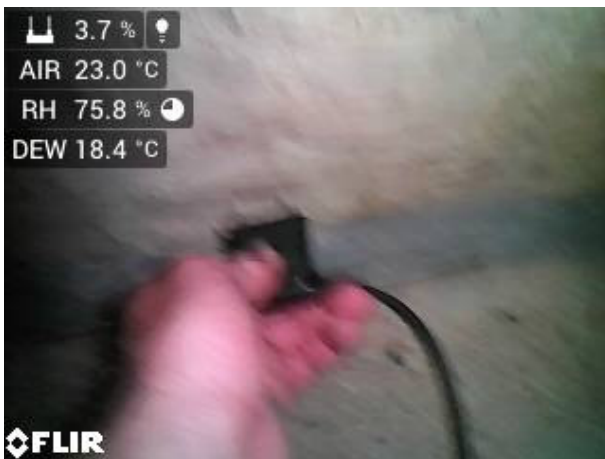
foto 41 0.05 dílna vlhkost 3,7 % hm

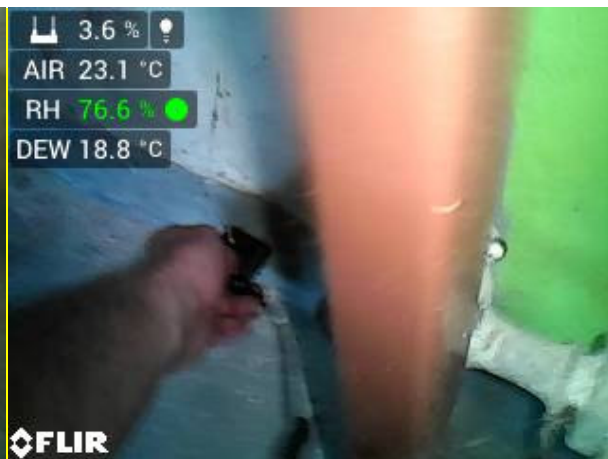
foto 42 0.05 dílna vlhkost 3,6 % hm

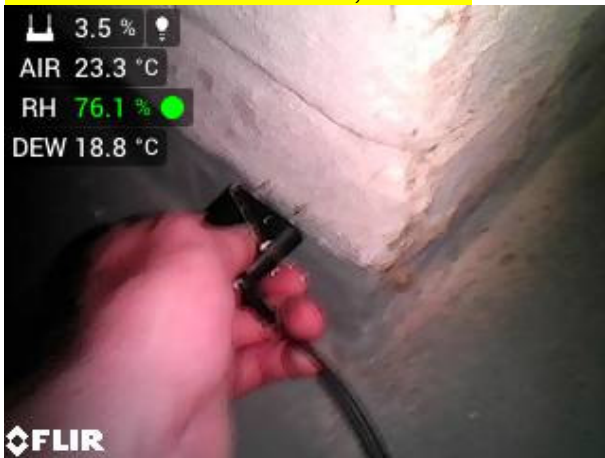
foto 43 0.05 dílna vlhkost 3,5 % hm

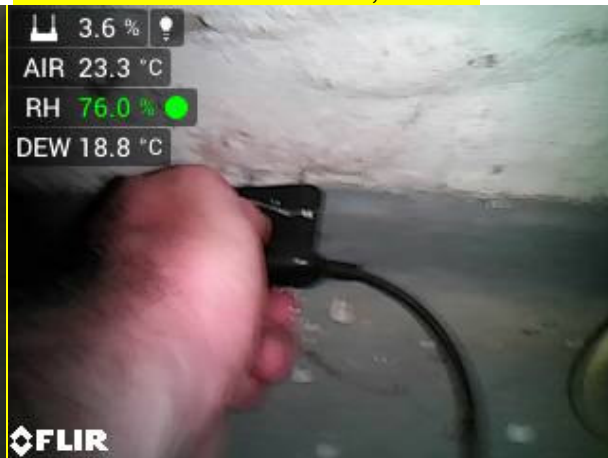
foto 44 0.05 dílna vlhkost 3,6 % hm

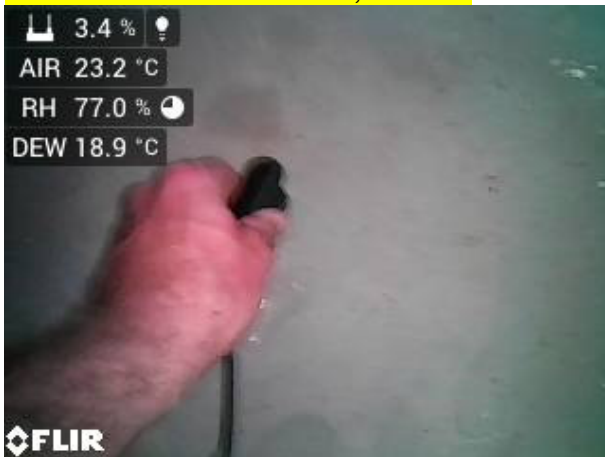
foto 45 0.05 dílna podlaha vlhkost 3,4 % hm

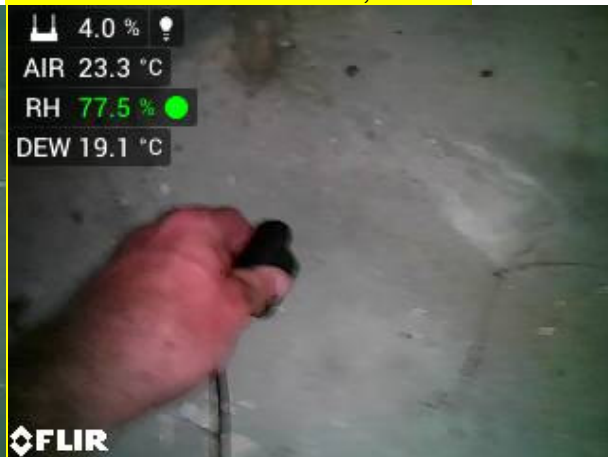
foto 46 0.05 dílna podlaha vlhkost 4 % hm

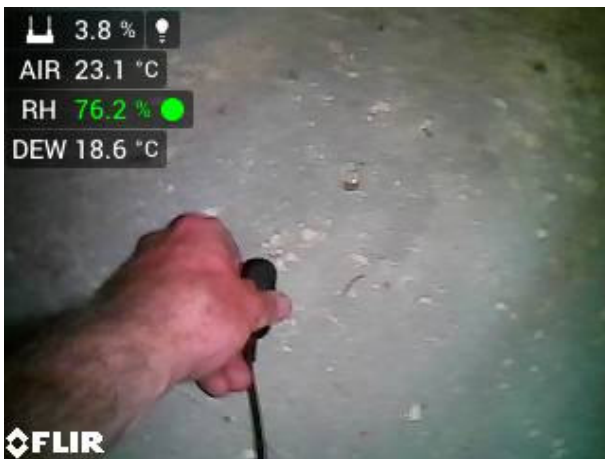
foto 47 0.05 dílna vlhkost podlaha

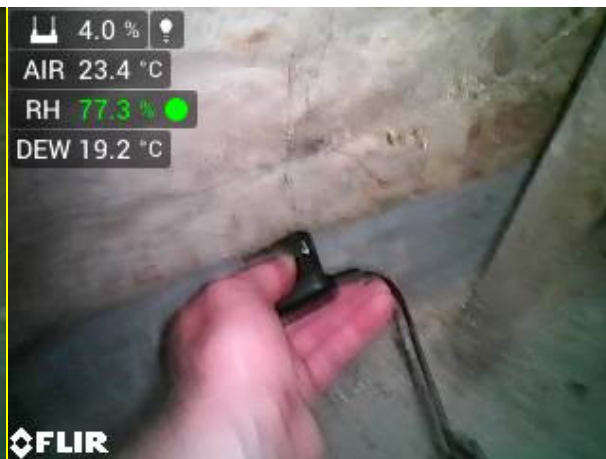
foto 48 0.05 dílna vlhkost 4 % hm

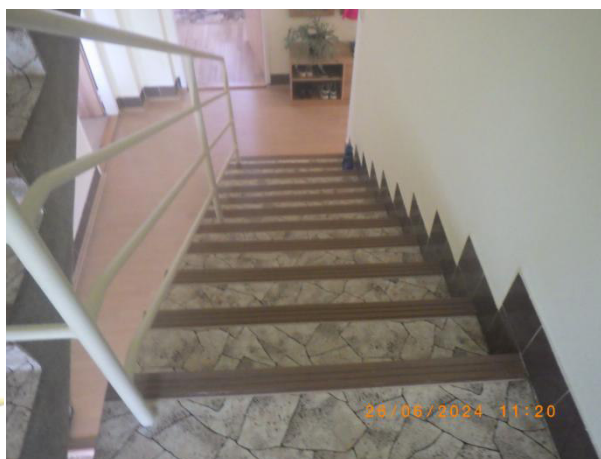
Místnost 1.02 chodba + schodiště : Podlaha na chodbě vinylová se soklíkem. Podlaha na schodišti z PVC se soklíkem. Provedení výplně zábradlí nevyhovuje požadavkům ČSN. Foto číslo 54. Povrchy stěn, stropu z MVC omítek s lokálním poškozením povrchu. Foto číslo 55. Dřevěné i luxferové okno na podestě schodiště. Dřevěné dveře do zahrady. Světlá výška v prostoru chodby 2 840 mm. Vytápěný prostor.

foto 54 1.02 schodiště

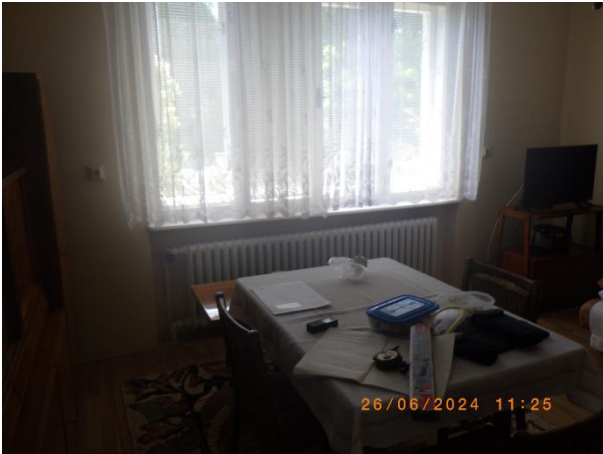
foto 57 1.04 pokoj 1

Místnost 1.04 pokoj 1: Podlaha vinylová. Povrch stěn, stropu z MVC omítek. Dřevěné kastlové okno. Vytápěný prostor. Foto 57. Světlá výška cca 2 608 mm.

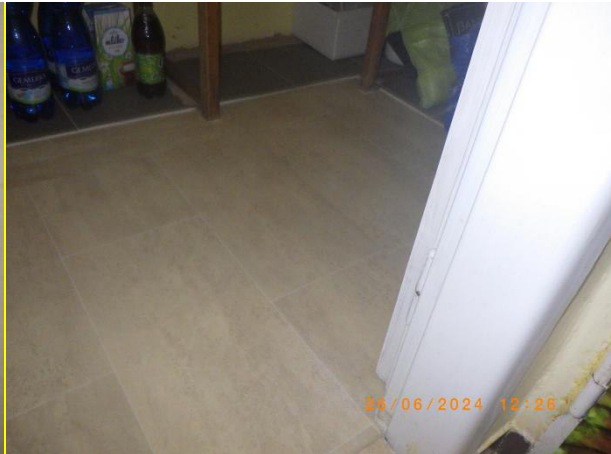
Místnost 1.07 chodba 2: Podlaha z PVC + keramický soklík. Omítky z MVC. Lokální poškození nátěru zárubně. Foto číslo 63. Nevytápěný prostor. Světlá výška 2 640 mm.

foto 63 1.07 chodba 2 poškození nátěru zárubně

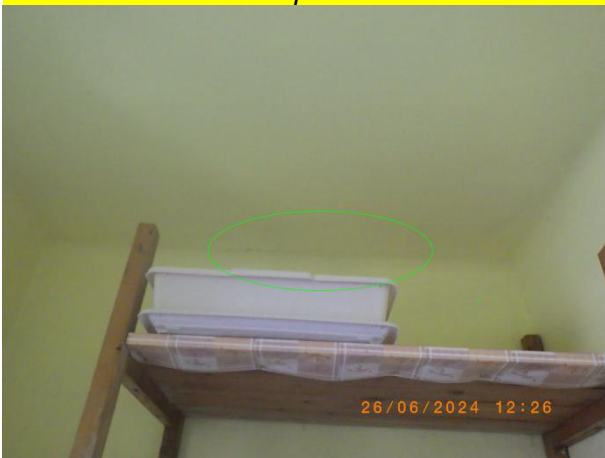
foto 64 1.08 spíž

Místnost 1.08 spíž: Podlaha z PVC. Omítky z MVC s lokálním poškozením povrchu od trhlin. Foto číslo 64, 65. Dřevěné jednoduché okno. Nevytápěný prostor. Světlá výška 2 640 mm.

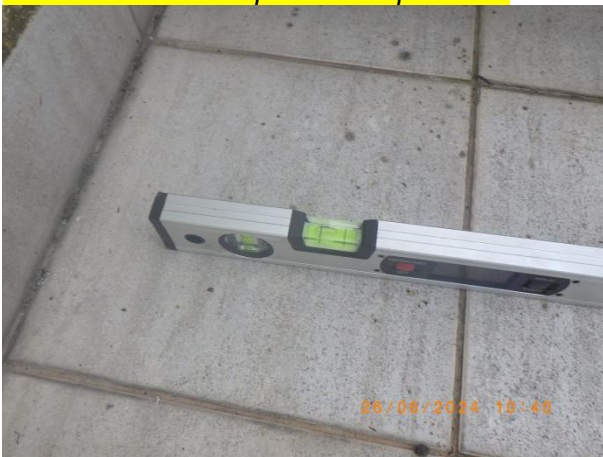
Terasa : Podlaha z keramické dlažby s lokálním poškozením dlaždic, spár. Spáry zarůstají mechem/lišejníky. Poškozená je omítka stěny. Foto číslo 70, 71, 72. Odvodnění terasy je řešeno samospádem se sklonem do do žlabu. Spád nášlapné vrstvy je mírný. Foto číslo 73, 74.

foto 74 2NP terasa mírný spád

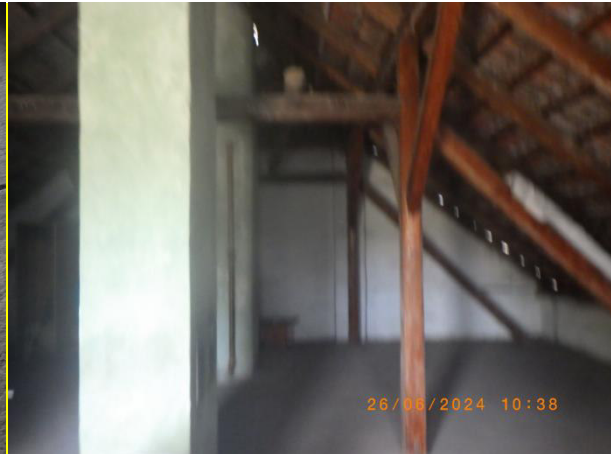
Půdní prostor : Podlaha betonová s lokálním poškozením povrchů: Foto číslo 75, 76. Původní dřevěné okno a dveře na terasu. Nezateplený nevytápěný prostor.

foto 77 půda od trhlin poškozená podlaha

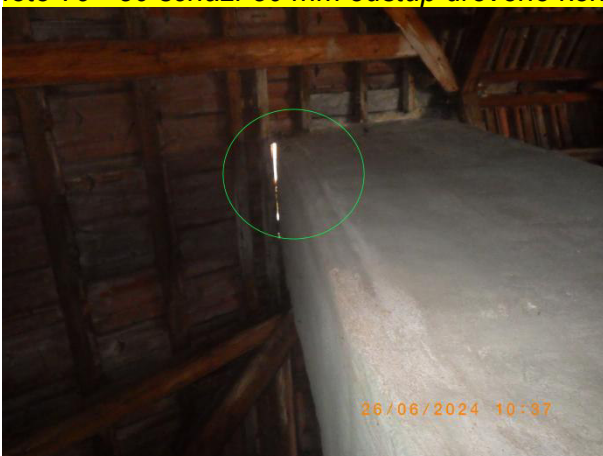
foto 79+ 80 schází 50 mm odstup dřevěné konstrukce od komínového tělesa foto 78

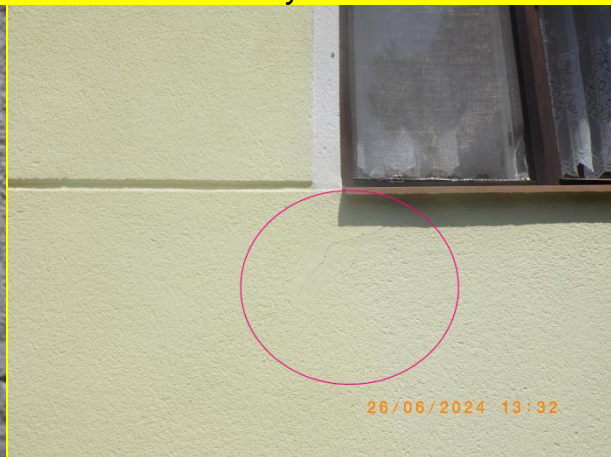
Severovýchodní část fasády (od sousedního domu č.p. 197) je provedena z hrubé omítky. Omítka je poškozena od trhlin. Foto číslo 89.

foto 89+90 trhliny fasáda
