Prověření nemovitosti č.p.
548 Brno Tuřany

Prověření nemovitosti číslo 202419:

Rodinný dům Karkulínova č.p. 548/24 620 00 Brno Tuřany

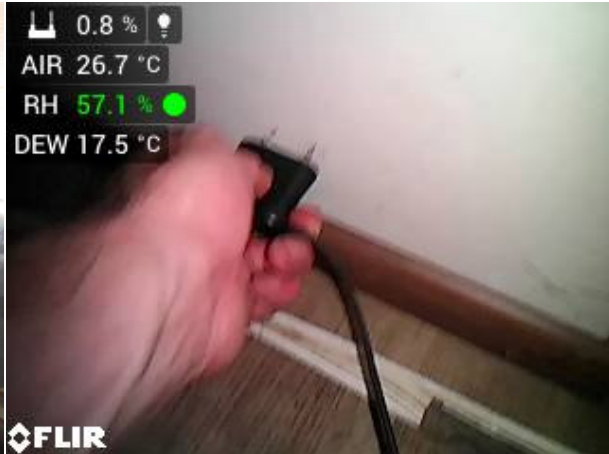
Místnost 1.06 obývací pokoj: Podlaha vinylová + soklík. Foto číslo 09. Soklová lišta v části schází. Foto číslo 11. MVC povrchy stěn a stropu s lokálním poškozením od velmi nízké vlhkosti 0,8 % hm. RH = relativní vlhkost vzduchu 58 % . Foto číslo 10, 11. Lokální poškození povrchu stěn, stropu. Foto číslo 12.
Plastové okno s izolačním dvojsklem.
Vytápěný prostor.
Světlá výška 2 806.

foto 10 1.06 obývací pokoj vlhkost 0,8 % hm

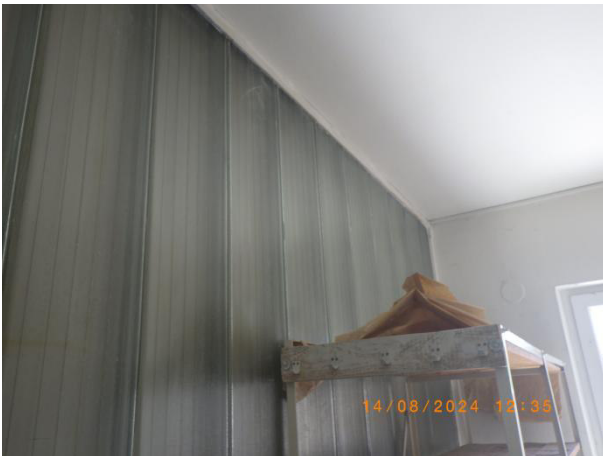
Místnost 1.07 chodba 2: Podlaha původní dlažba. Stěna od kuchyně skleněná. Další stěny z MVC omítek s diagnostikovanou velmi nízkou vlhkostí zdiva 0,8 % hm. Foto číslo 13, 15, 16, 17. Poškození nátěru zárubně dveří schodiště. Foto číslo 16.

foto 13 +14 1.07 chodba 2

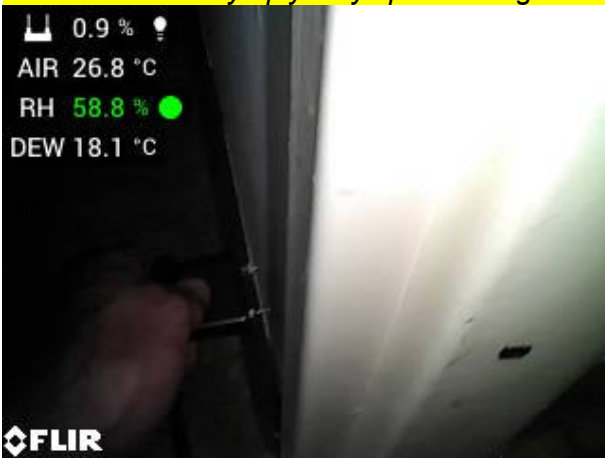
foto 21 1.08 kuchyň vlhkost 0,9 % hm

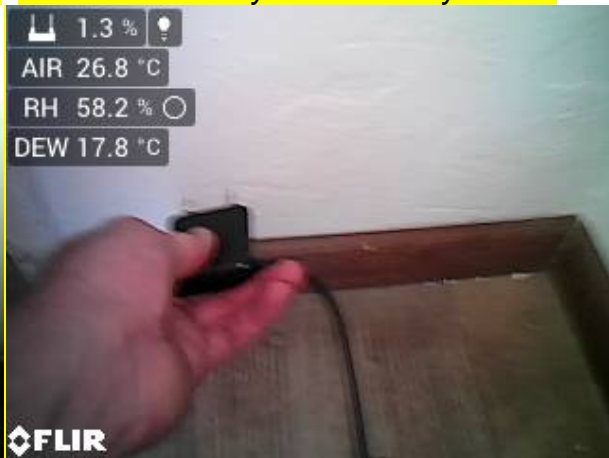
Místnost 1.08 kuchyň: Vinylová podlaha s lokálním poškozením od tzv zvlnění/propadu podlahy + soklík. Foto číslo 18. Stěny z MVC omítek s diagnostikovanou velmi nízkou vlhkostí zdiva 1,3 % hm. RH = relativní vlhkost vzduchu 58,8 %. Foto číslo 21, 22, 23.

foto 22 1.08 kuchyň vlhkost 1,3 % hm

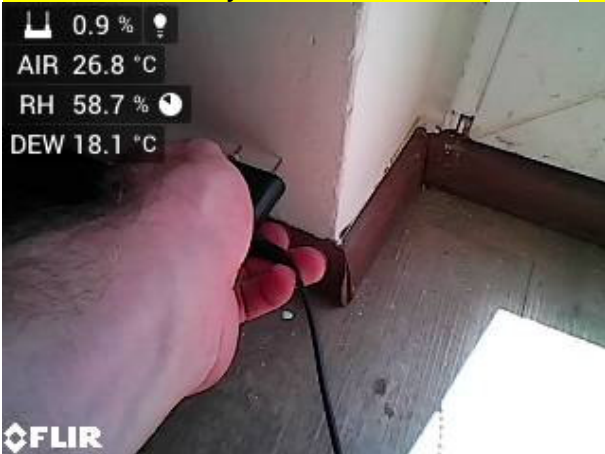
foto 23 1.08 kuchyň vlhkost 0,9 % hm

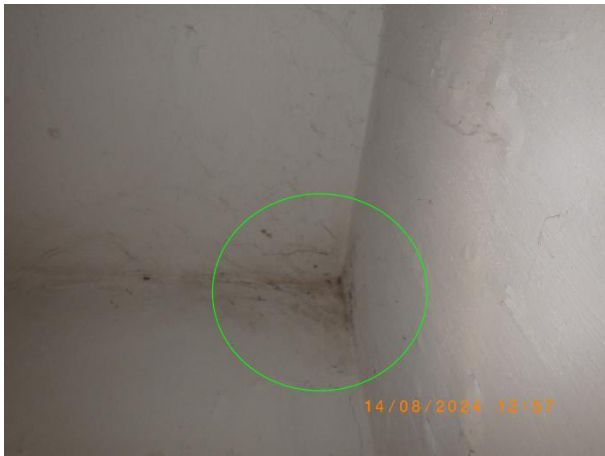
Místnost 1.09 spíž: Původní keramická podlaha + soklík. Foto číslo 24. Povrch stěn z MVC omítek s lokálním poškozením povrchu od velmi nízké vlhkosti 0,8 % hm a plísní. RH = relativní vlhkost vzduchu Foto číslo 25, 26, 27, 28, 29. Koroze potrubí. Foto číslo 30.

foto 25 1.08 spíž plíseň v rohu

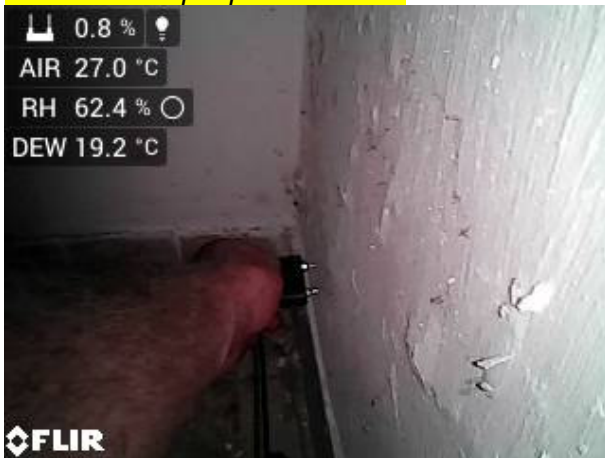
foto 27 1.08 spíž vlhkost 0,8 % hm

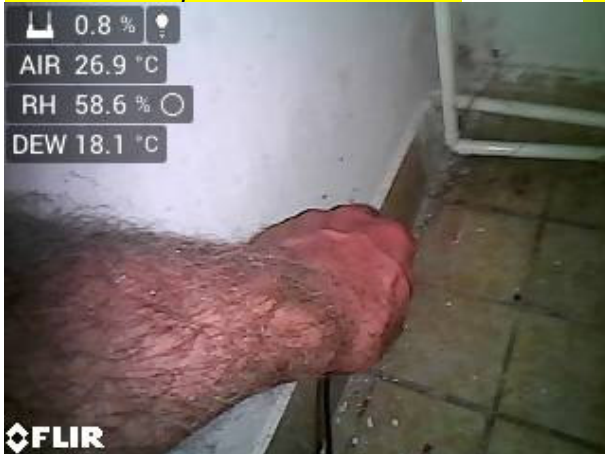
foto 29 1.08 spíž vlhkost 0,8 % hm

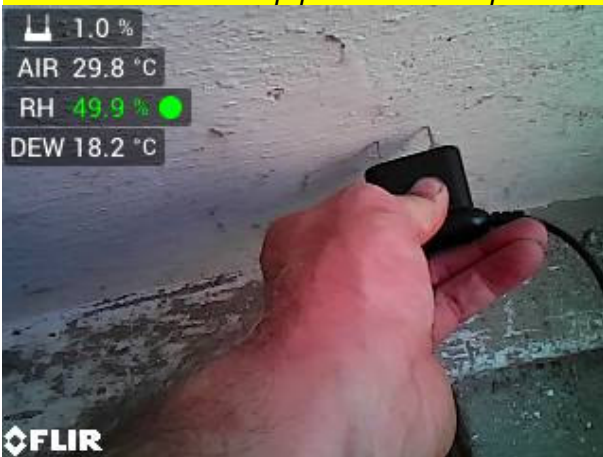
foto 35 1.09 sklep vlhkost 1 % hm foto

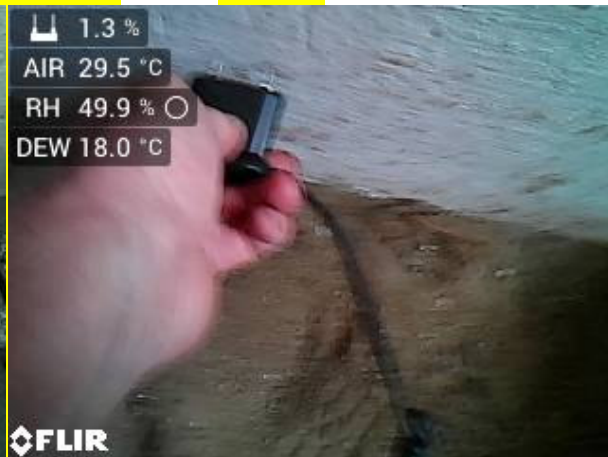
36 1.09 sklep vlhkost 1,3 % hm

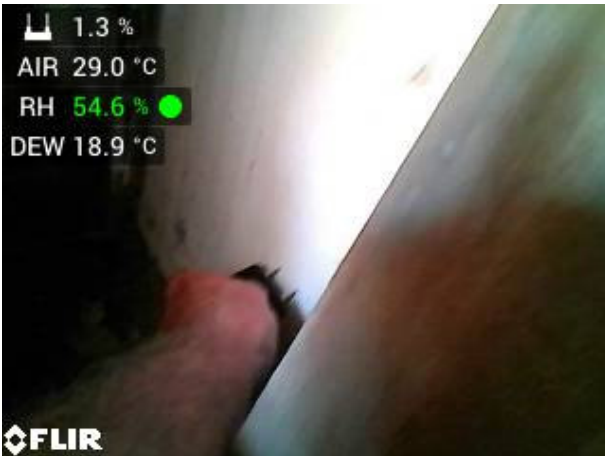
foto 37 1.09 sklep vlhkost 1,3 % hm foto 38 1.09 sklep

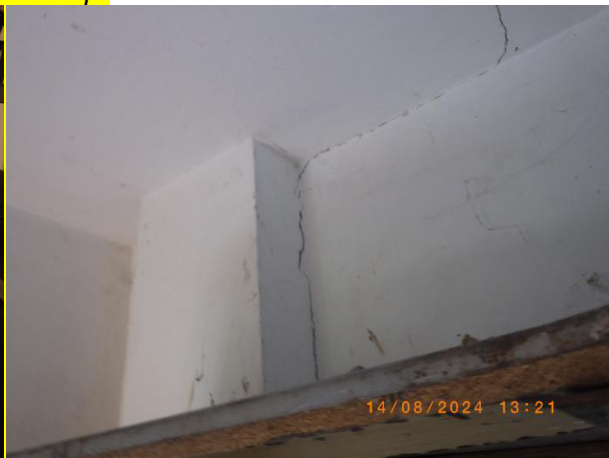
foto 40 1.10 dílna trhliny strop,zdivo

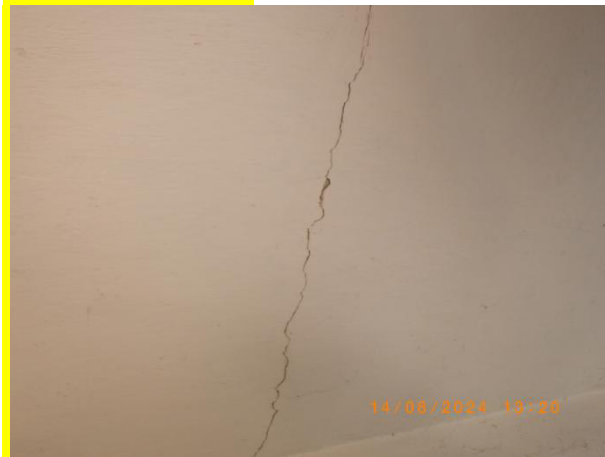
foto 41 1.10 dílna trhliny strop

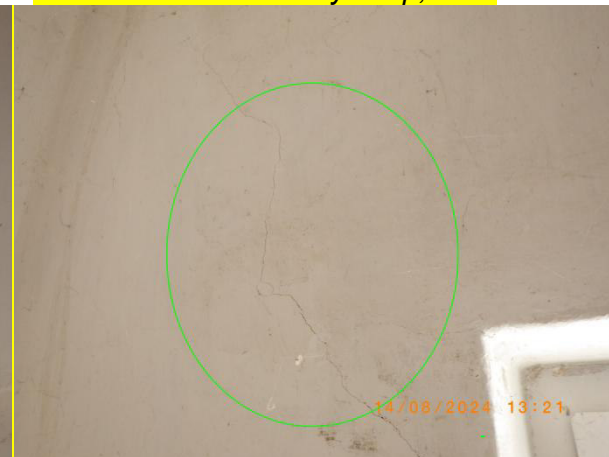
foto 42 1.10 dílna trhliny zdivo

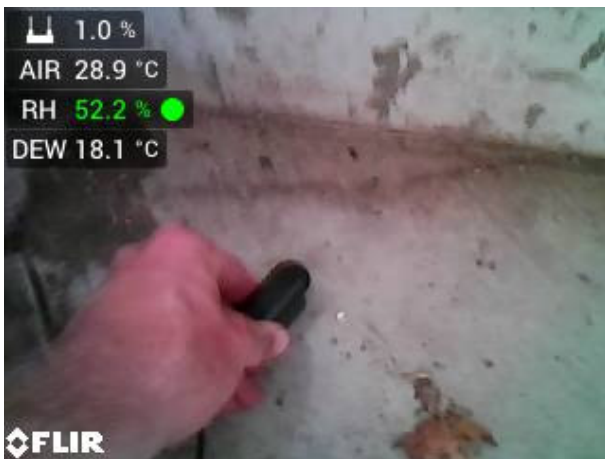
foto 43 1.10 dílna vlhkost podlaha 1 % hm

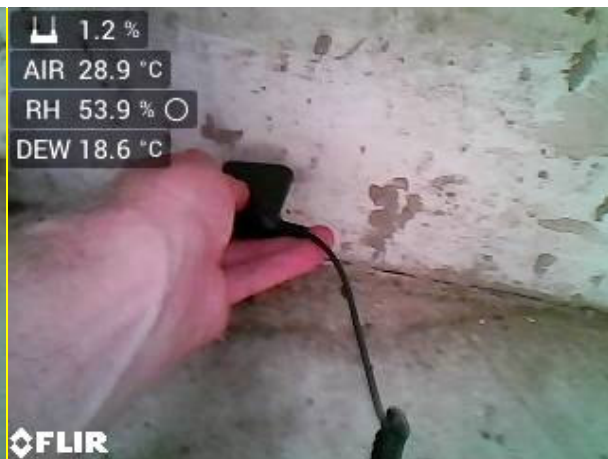
Místnost 1.1.dílna: Podlaha původní betonová mazanina, nebo cementový potěr s diagnostikovanou velmi nízkou vlhkostí 1 % hm. Stěny + strop z MVC omítek poškozené od trhlin. Foto číslo 35, 36, 37. Ve stěnách diagnostikována velmi nízká vlhkost zdiva 1,2 % hm. RH = relativní vlhkost vzduchu 53,9 %. Foto číslo 44, 46.

foto 44 1.10 dílna vlhkost 1,2 % hm

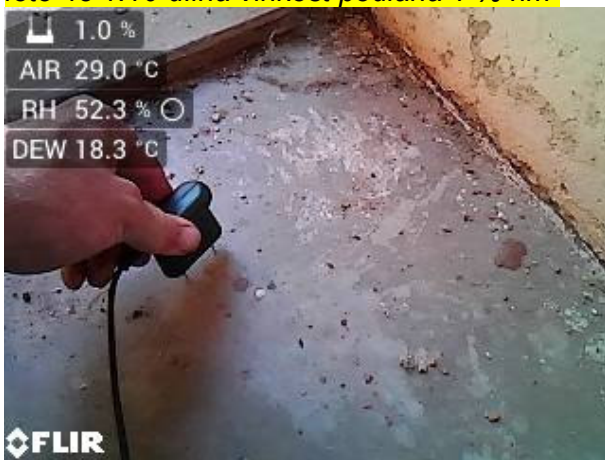
foto 45 1.10 dílna podlaha vlhkost 1 % hm

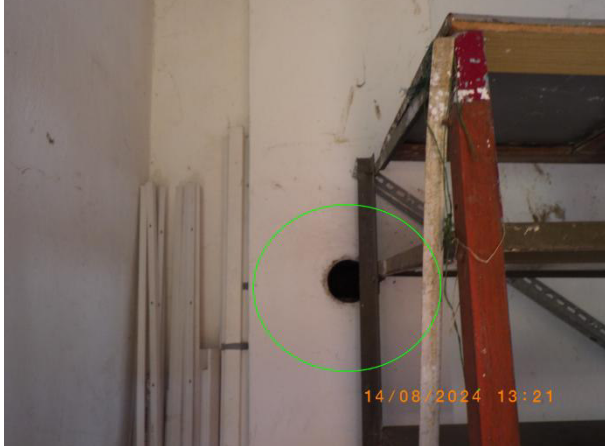
foto 47 1.10 schází zdroj tepla

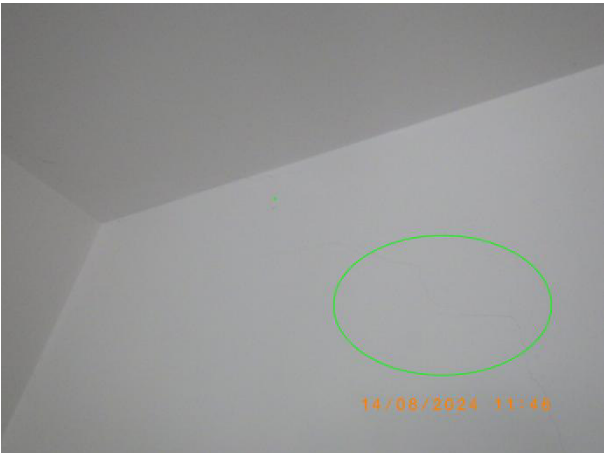
Místnost 2.02 pracovna : Podlaha původní z PVC + soklík. Povrch stěn, stropu z MVC omítek s lokálním poškozením povrchu od trhlín. Foto číslo 50.

foto 50 2.02 pracovna trhliny přička

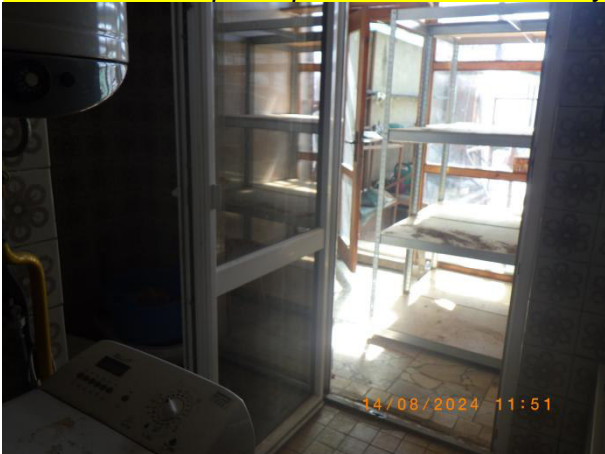
foto 63 2.05 koupelna nevylněná spára obkladu

- Opravit povrchy omítek, obkladů, podlah.
- Opravit poškozené zdivo komína dílny.
- Doplnit svíslou hydroizolaci soklové části zdiva. Případně zřídit funkční drenáž.
- Realizovat ochranný nátěr všech dřevěných konstrukcí.
- Dozateplit konstrukce.
- Opravit výplň zábradlí schodiště.

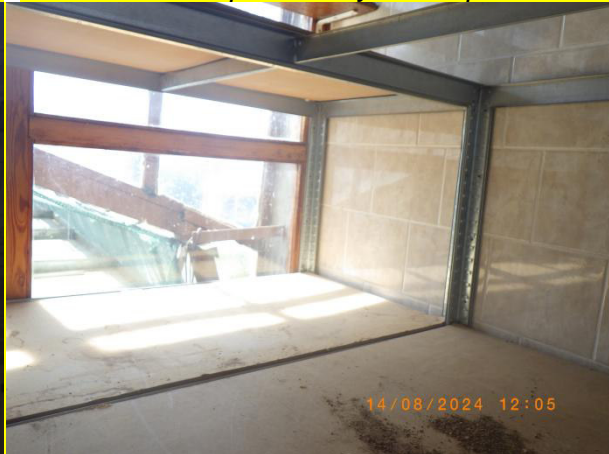
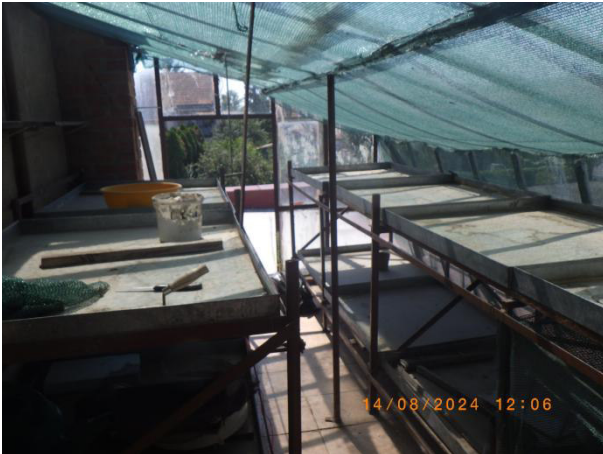
foto 64 + 65 2.06 terasa

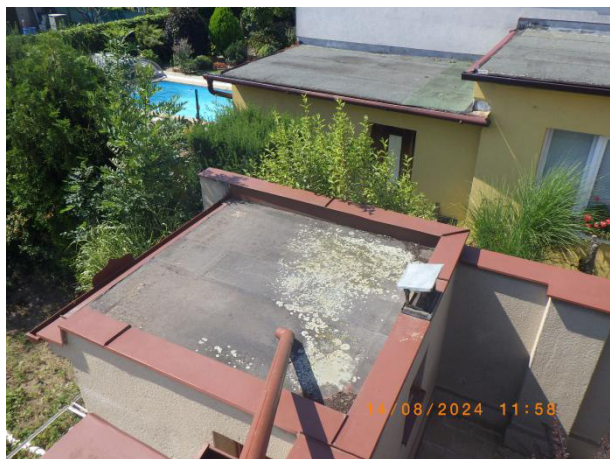
foto 69 terasa 2 detail dlažby

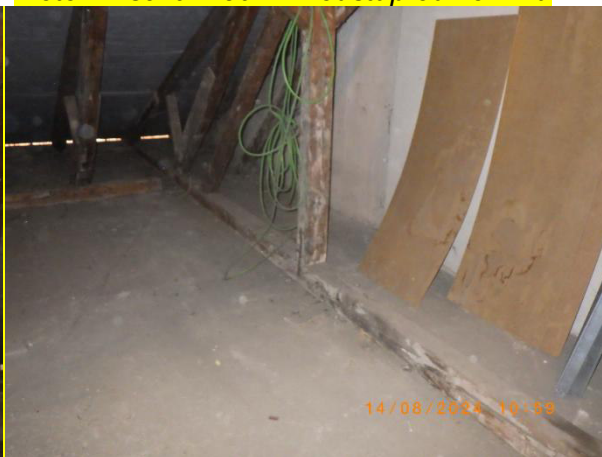
foto 72 půda

Střešní konstrukce : Dřevěná konstrukce krovu s vaznice podepřená sloupky. Střecha bez zateplení mezi krokve s pojistnou hydroizolační vrstvou bez viditelného poškození. Foto číslo 72 . Pozednice je uložena na zdivo bez pozedního železobetonového věnce. Foto číslo 73.
